INWESTOR	POWIATOWY ZARZĄD DRÓG W ZAWIERCIU ul. Sienkiewicza 34 42-400 Zawiercie
ZADANIE	Przebudowa mostu na rzece Pilica w ciągu drogi powiatowej nr 1771 S Dobraków - Kleszczowa w miejscowości Kleszczowa
RODZAJ OPRACOWANIA	OCENA STANU TECHNICZNEGO WRAZ Z KONCEPCJĄ PRZEBUDOWY MOSTU
OBIEKT	MOST DROGOWY NA RZECIE PILICA
UMOWA	20/DZ3/2015 z dnia 27.03.2015r.

DOKUMENTACJA FOTOGRAFICZNA
STANU ISTNIEJĄCEGO
z dnia 16.04.2015r.

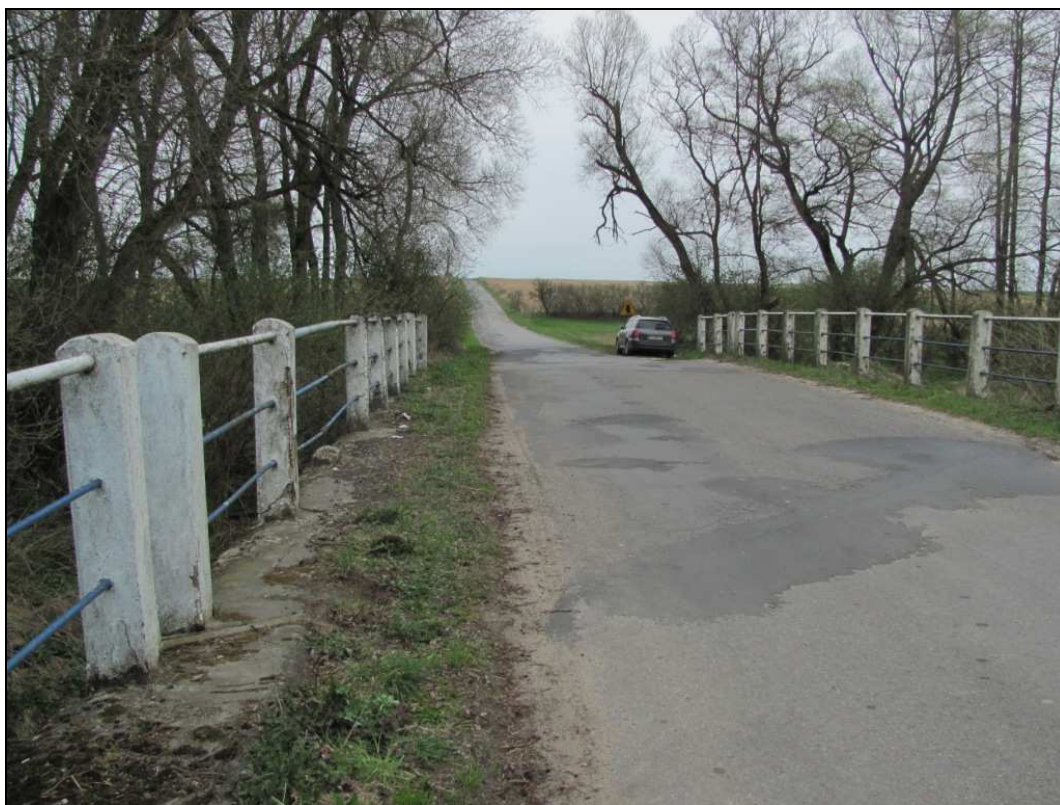
Zdj.5 Nawierzchnia jezdni - widoczne deformacje oraz zanieczyszczenia i wegetacja roślin w strefach przykrawężnikowych.

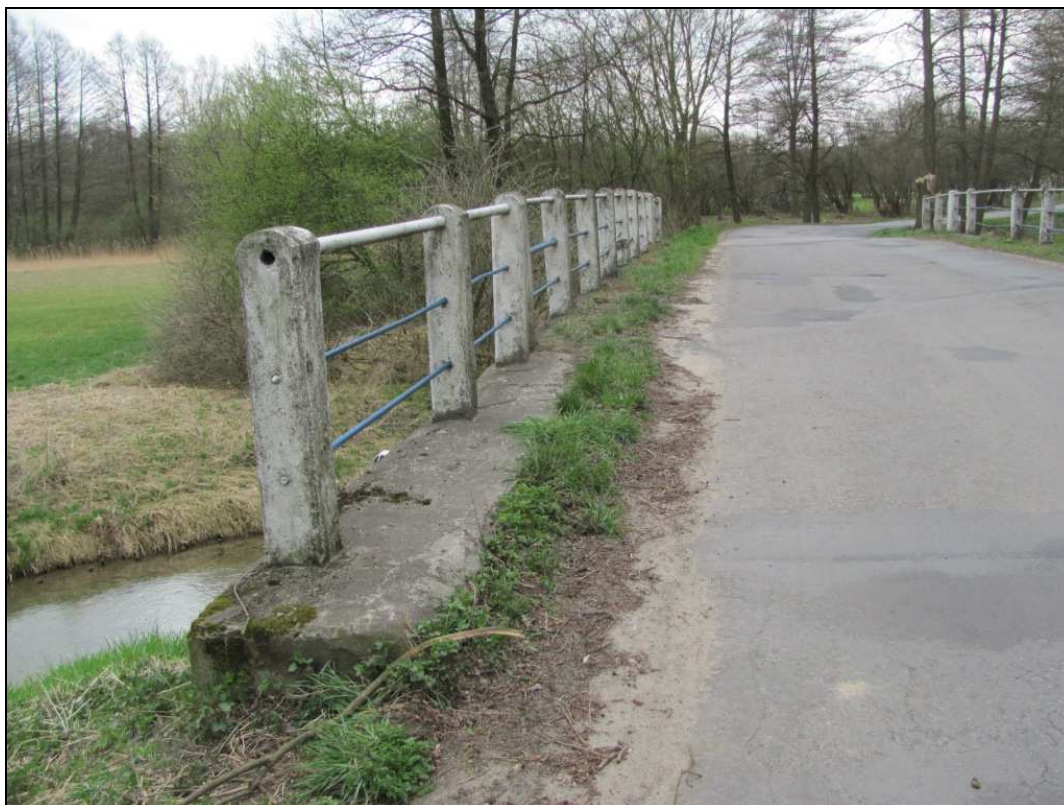
Zdj.6 Nawierzchnia jezdni wraz z opaską od strony dolnej wody - widoczne deformacje, spękania oraz zanieczyszczenia w strefie przykrawężnikowej.

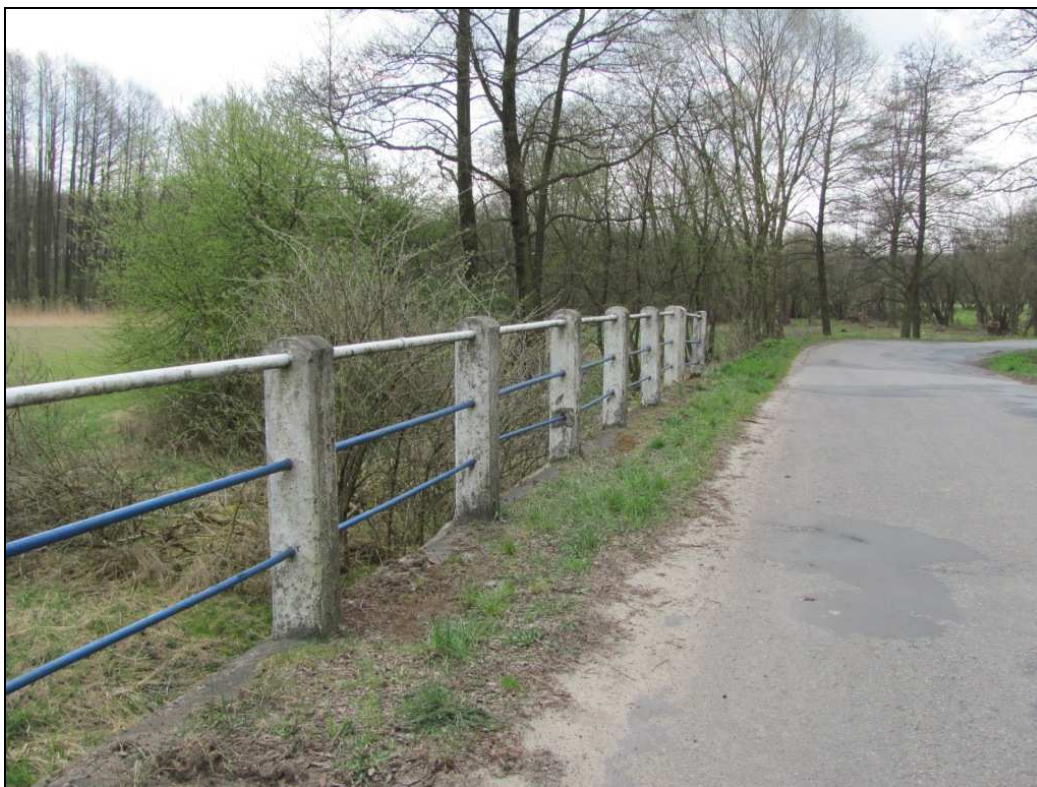
Zdj.7 Nawierzchnia jezdni wraz z opaską od strony dolnej wody - widoczne zanieczyszczenia betonowej opaski, ubytki betonu słupków balustrady, korozja powierzchniowa stalowych przeciągów.

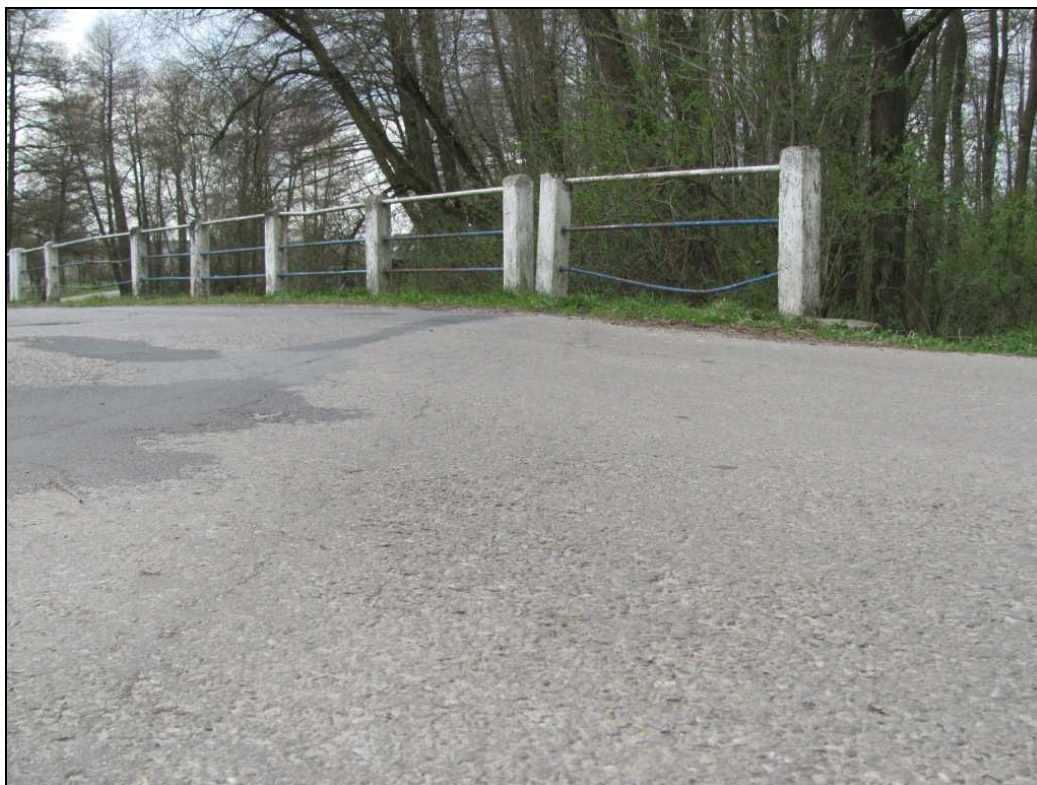
Zdj.8 Próg na wjeździe na obiekt od strony Dobrakowa.

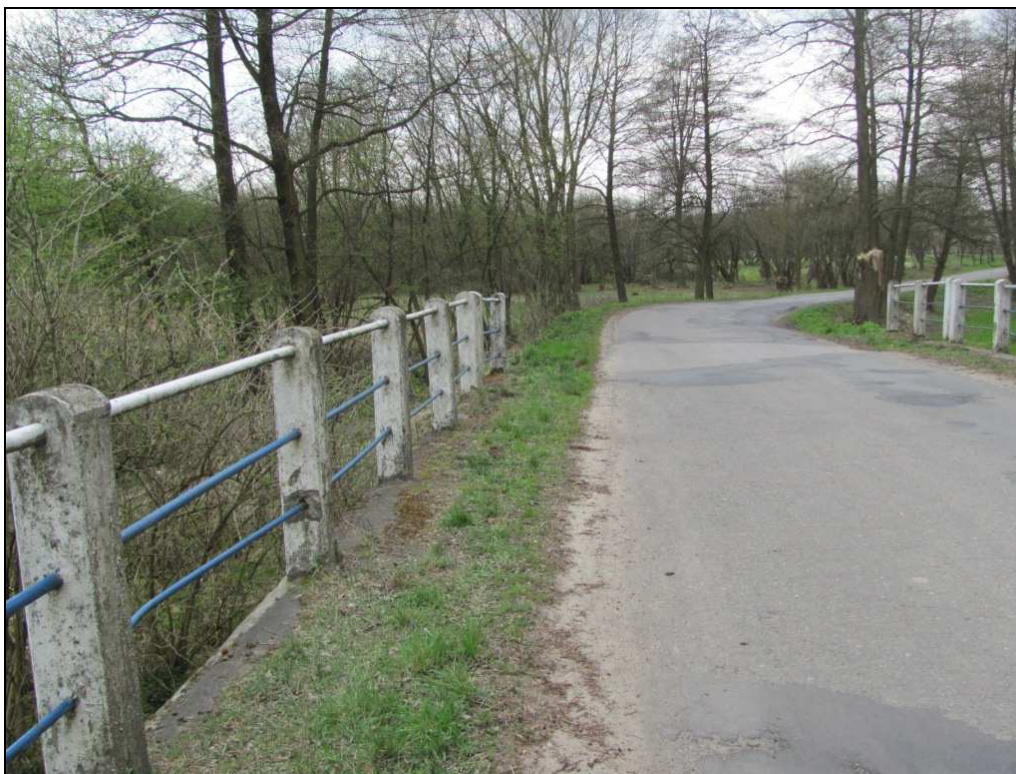
Zdj.9 Nawierzchnia jezdni wraz z opaską od strony górnej wody - widoczne zanieczyszczenia betonowej opaski, ubytki betonu słupków balustrady, korozja powierzchniowa i deformacje stalowych przeciągów.

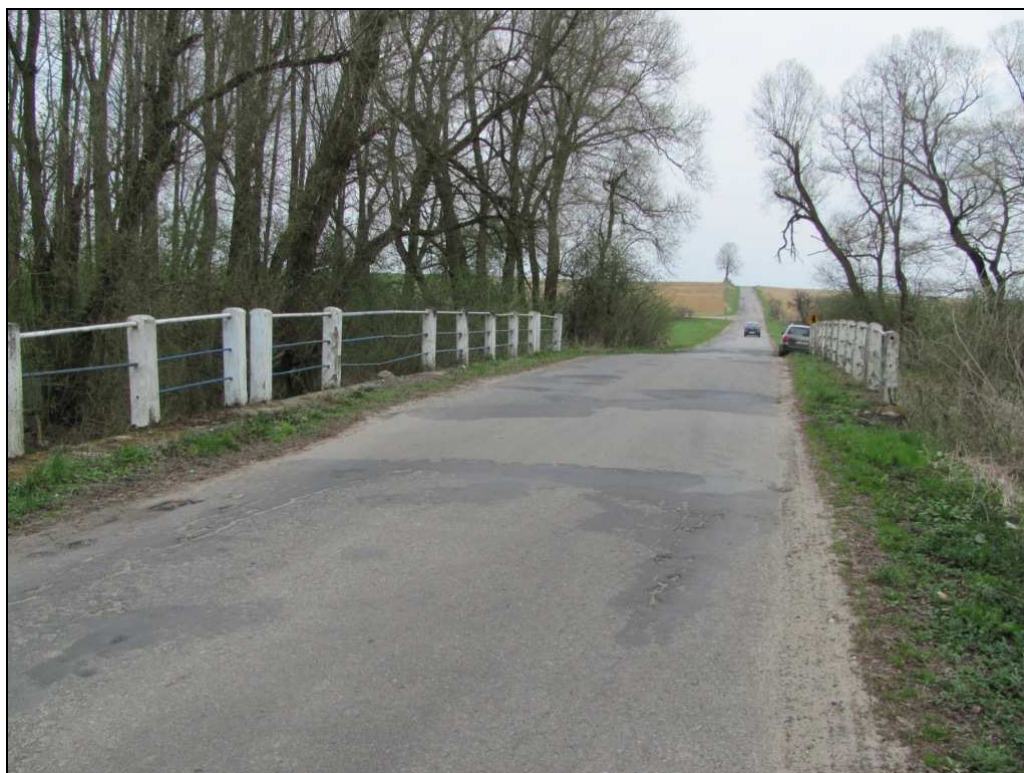
Zdj.10 Próg na wjeździe na obiekt od strony Kleszczowej .

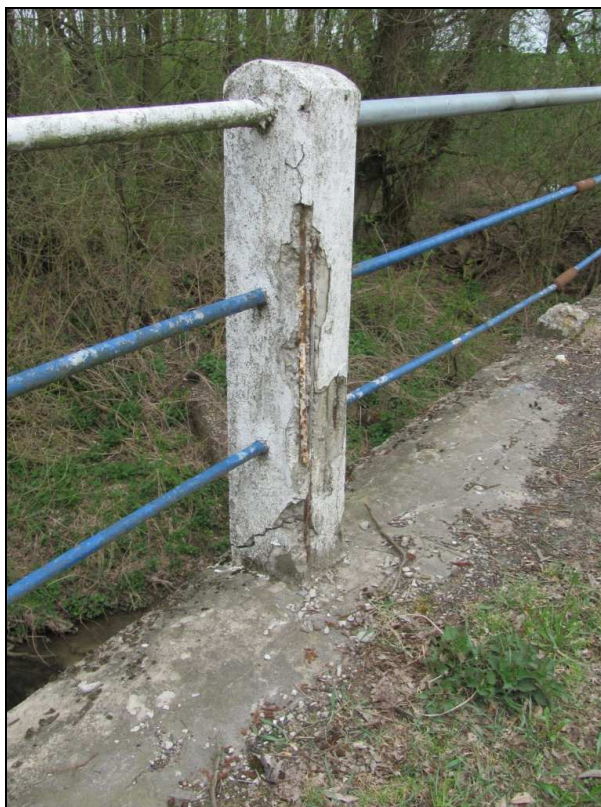
Balustrady zbudowane z żelbetowych słupków z wypełnieniem z stalowych rurowych przeciągów. Parametry balustrad są nienormatywne w świetle obowiązujących przepisów. Na elementach stalowych lokalne złuszczenie powłok malarskich i korozja powierzchniowa. Na słupkach lokalne pęknięcia, korozja i ubytki betonu, korozja odsłoniętego zbrojenia. Stan balustrad - niedostateczny.

Zdj.11 Słupek i przeciagi balustrady - widoczna korozja i ubytki betonu oraz korozja zbrojenia.

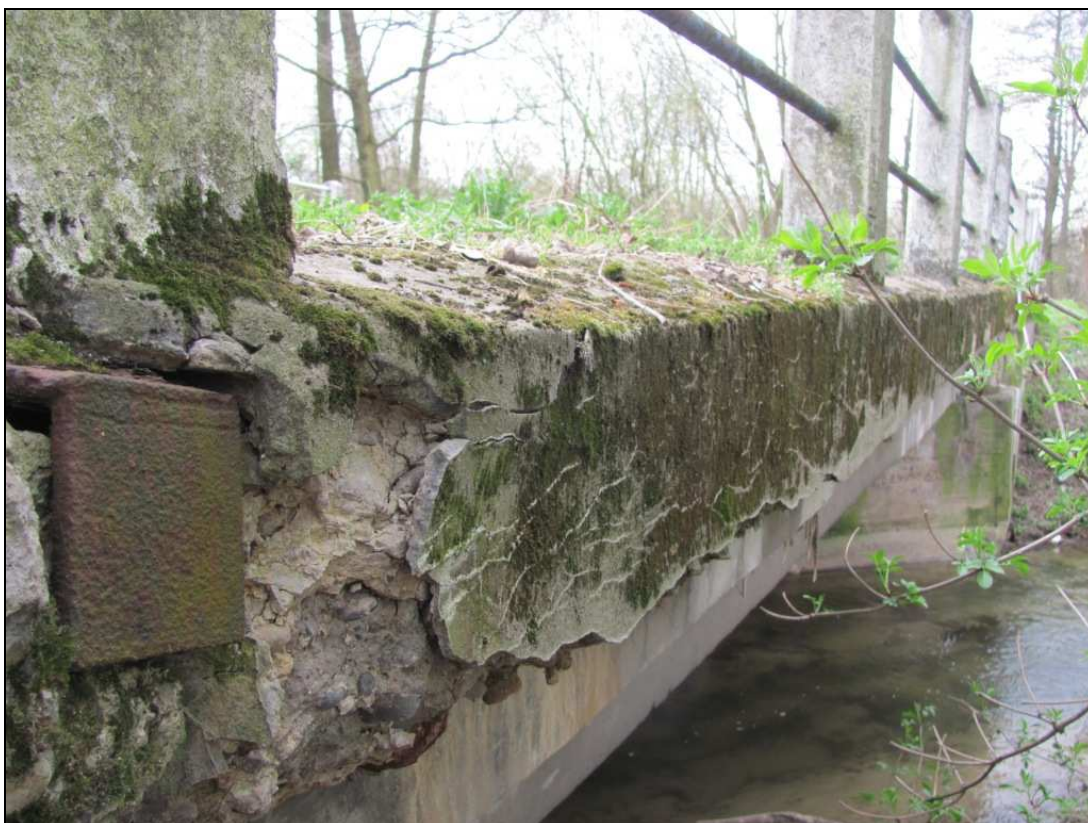
Zdj.12 Gzyms od strony górnej wody - widoczna rozległa korozja i ubytki betonu, wegetacja mchów.

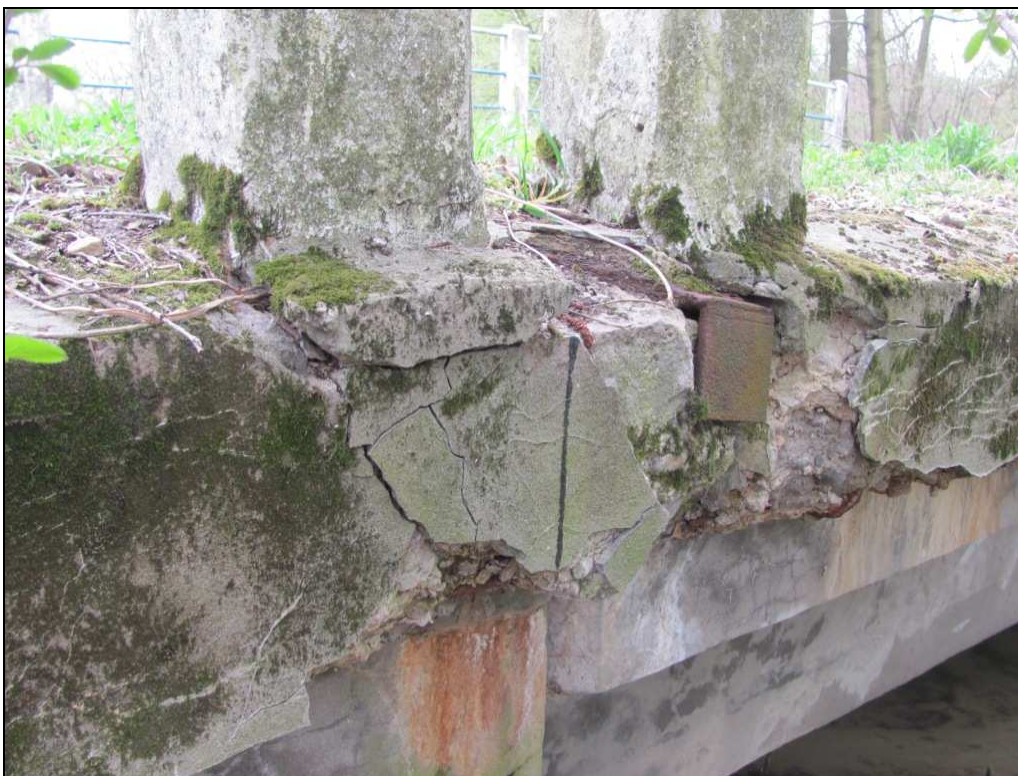
Na jezdni zastosowano uciąglenie nawierzchni, na poboczach zastosowano stalowe blachy osłonowe. Blachy są skorodowane oraz zdeformowane. Przekrycie jest nieszczelne, co powoduje przecieki wody przez szczeliny

i degradację konstrukcji nośnej i przyczółków. Stan dylatacji - niedostateczny.

Zdj.13 Gzyms od strony górnej wody (w strefie dylatacyjnej) - widoczne spękania, korozja i ubytki betonu, korozja odsłoniętego zbrojenia, deformacja i korozja blachy osłonowej szczeliny dylatacyjnej.

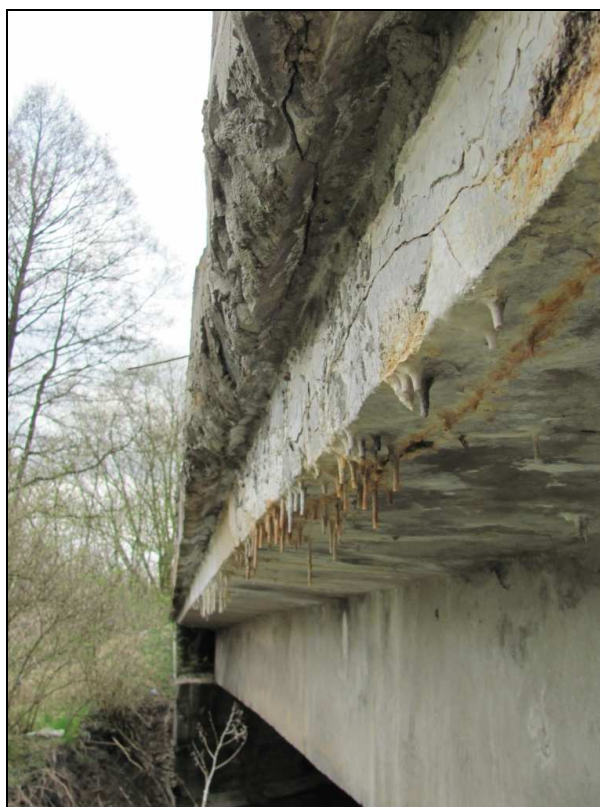
Zdj.14 Gzyms od strony dolnej wody - widoczna rozległa korozja, ubytki i spękania betonu. Przecieki i osady na wsporniku konstrukcji nośnej.

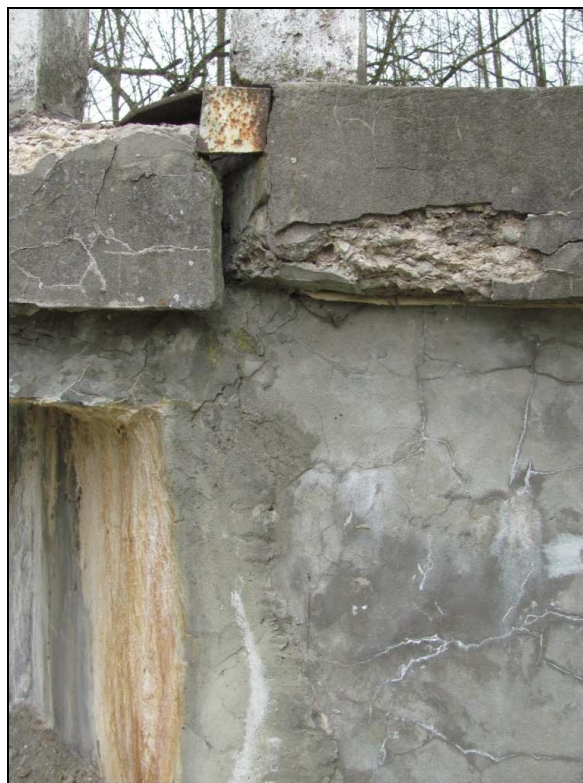
Zdj.15 Gzyms od strony dolnej wody w strefie dylatacyjnej - widoczne ubytki betonu i korozja zbrojenia oraz przemieszczenie gzymsów. Uszkodzona blacha osłonowa.

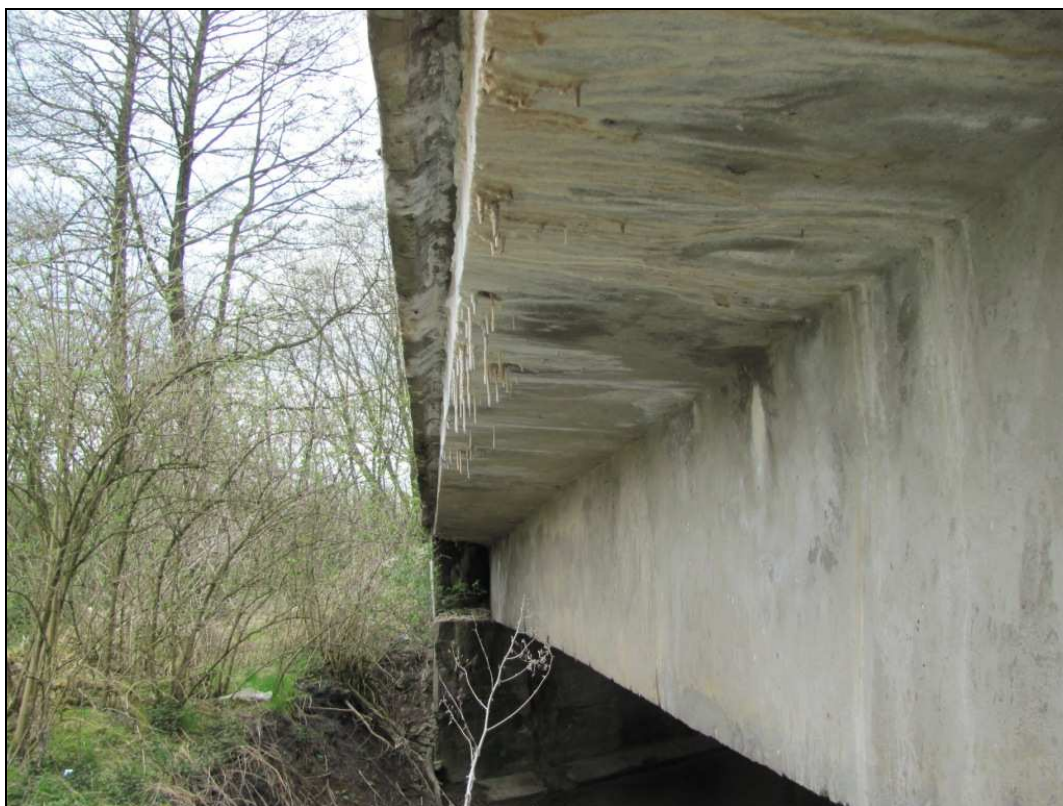
Zdj.16 Konstrukcja nośna (DW) - widoczne rozległe przecieki wody, zacieki, zawilgocenia i osady (skutek braku odpowiednich spadków na opaskach).

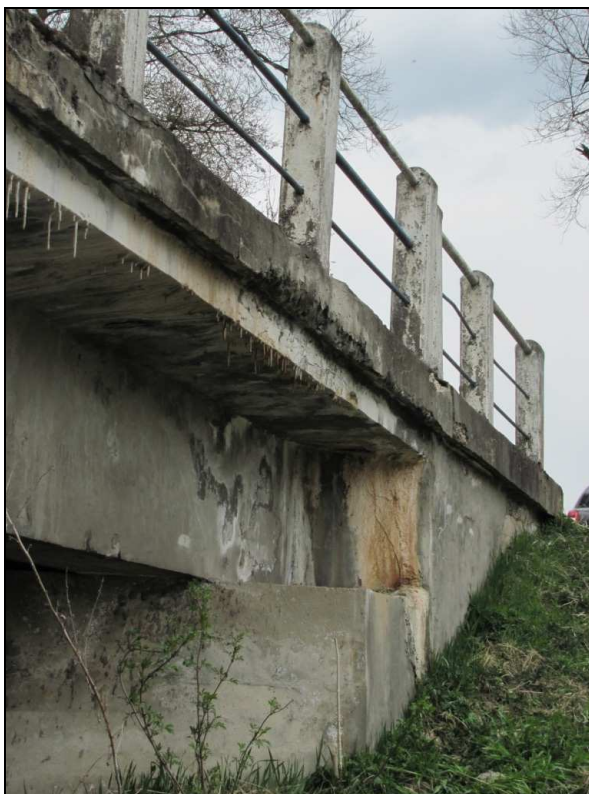
Zdj.17 Konstrukcja nośna (DW) - widoczne zawilgocenia i osady na wsporniku i bocznej powierzchni dźwigara (nieprawidłowe spadki na betonowej opasce, brak szczelnego przekrycia szczeliny dylatacyjnej).

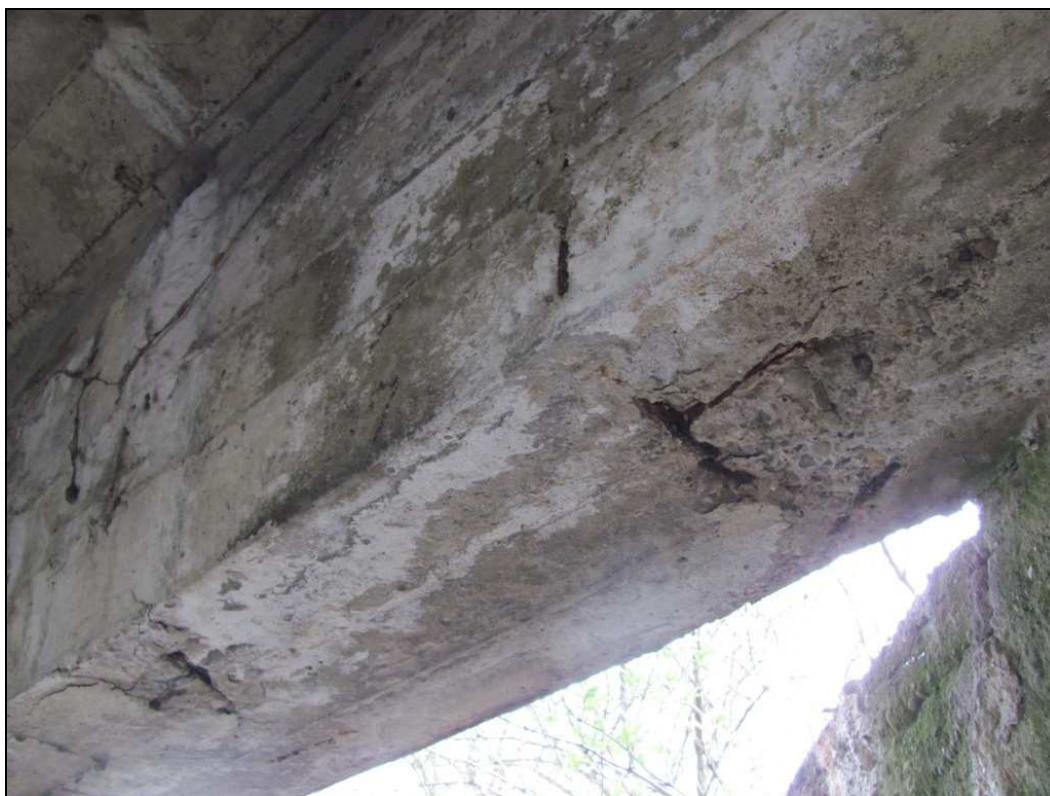
Na bocznych powierzchniach skrajnych dźwigarów, wspornikach podchodnikowych oraz lokalnie na płycie pomostu i spodzie pozostałych dźwigarów stwierdzono zawilgocenia, wykwyty i osady. Ponadto występują lokalne ubytki betonu i korozja odsłoniętego zbrojenia. Stan konstrukcji nośnej - niedostateczny.

Zdj.18 Konstrukcja nośna - widoczne ubytki i korozja betonu, korozja odsłoniętego zbrojenia.

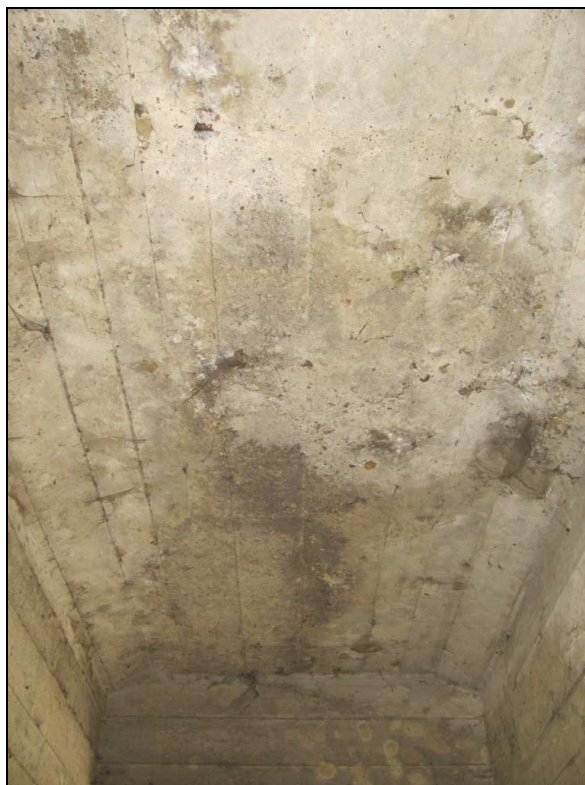
Zdj.19 Konstrukcja nośna - widoczne zawilgocenia na płycie pomostu.

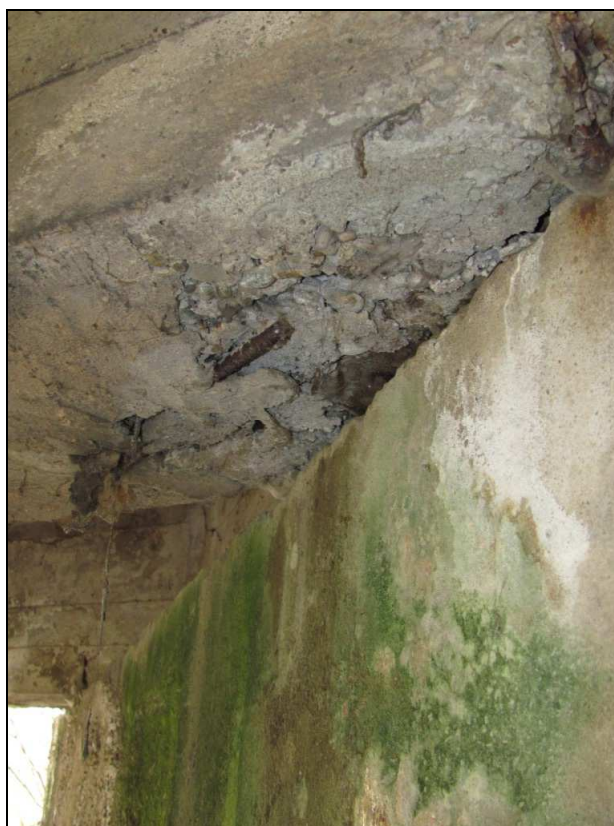
Zdj.20 Konstrukcja nośna - widoczne osłonięte skorodowane zbrojenie, ubytki betonu (niewłaściwe zagęszczenie betonu).

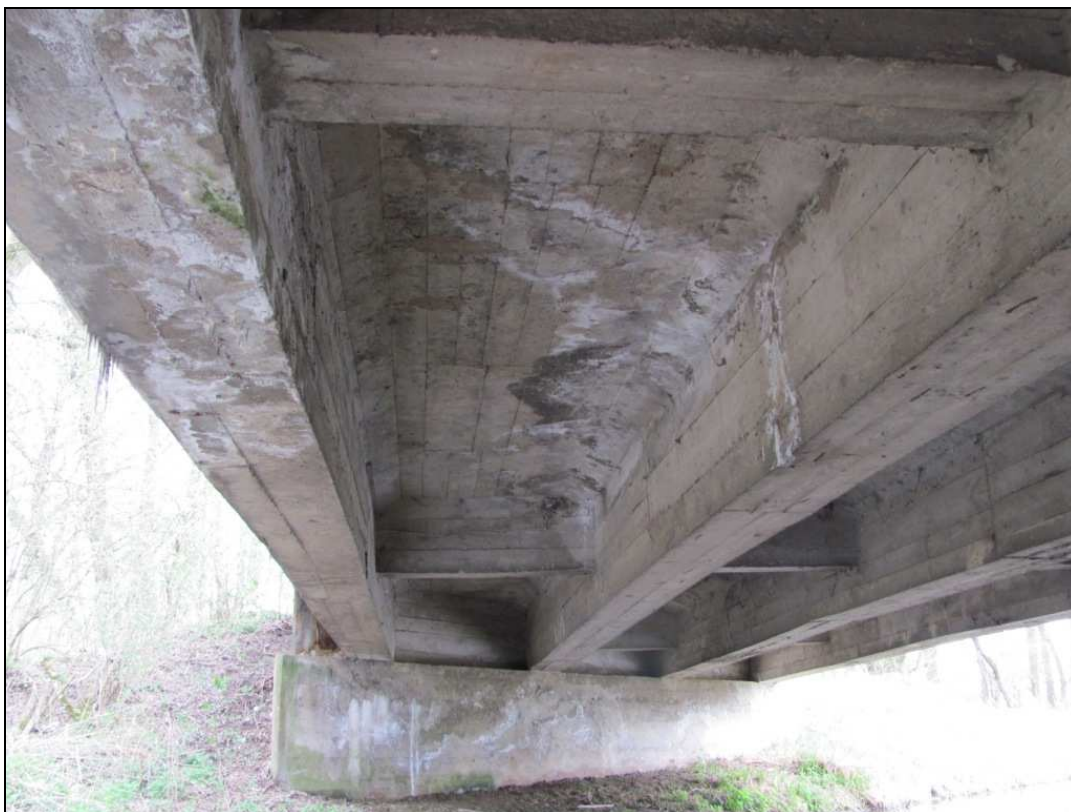
Stwierdzono miejscowe osady i wykwyty na spodzie konstrukcji nośnej, co świadczy o nieszczelnościach izolacji. Stan izolacji - niedostateczny.

Zdj.21 Konstrukcja nośna - widoczne zawilgocenia oraz białe osady na spodzie skrajnego dźwigara oraz na płycie pomostu.

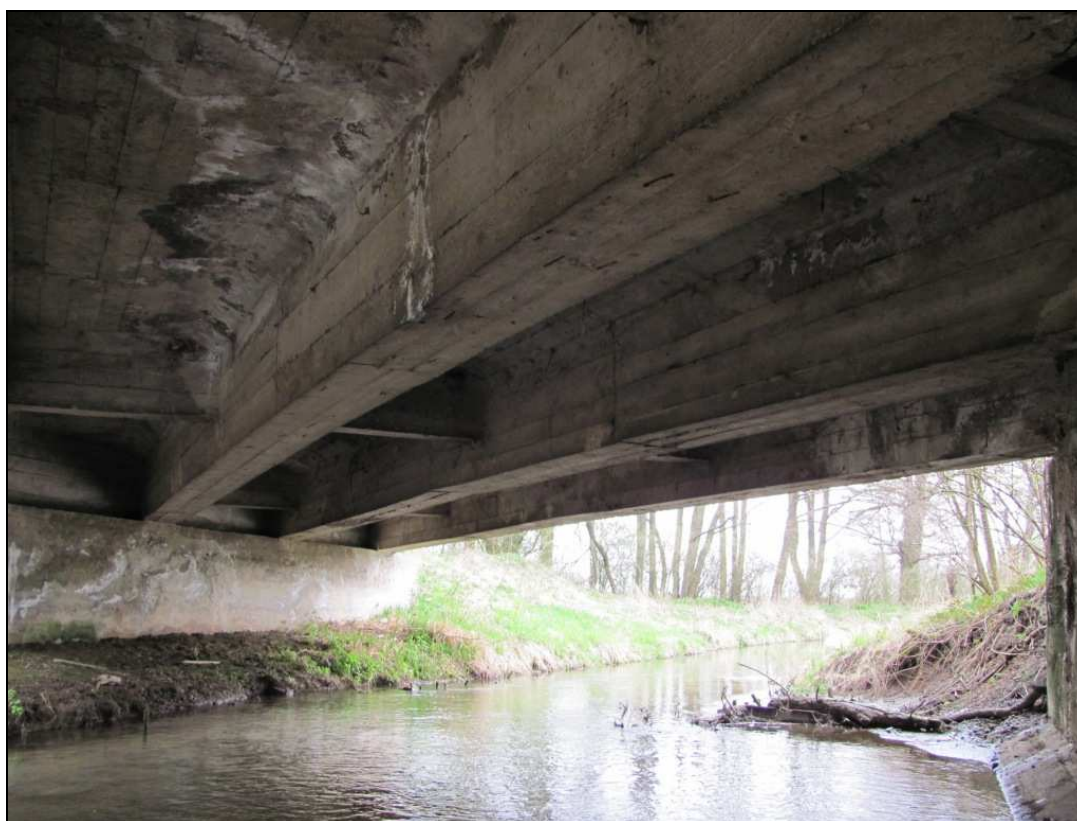
Zdj.22 Konstrukcja nośna - widoczne miejscowe zawilgocenia i osady.

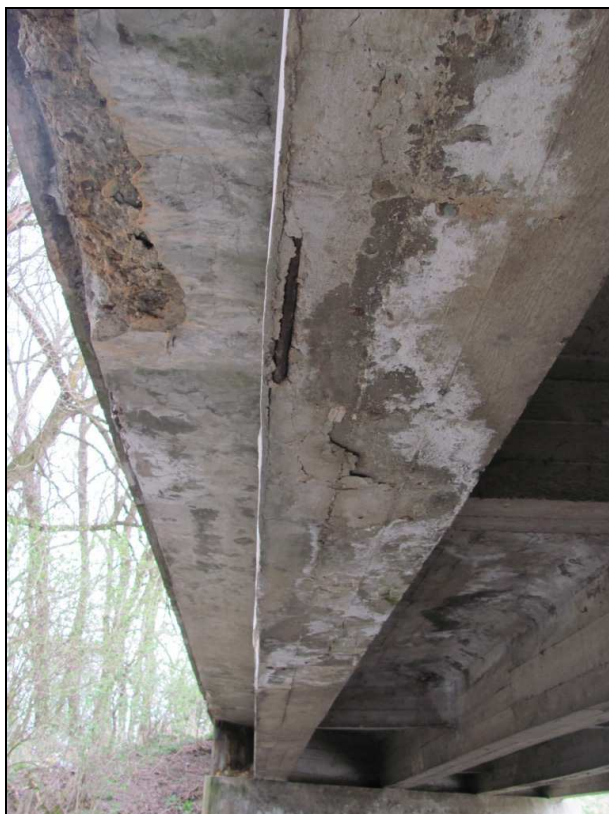
Zdj.21 Konstrukcja nośna - widoczne spękania, ubytki i korozja betonu oraz białe osady.

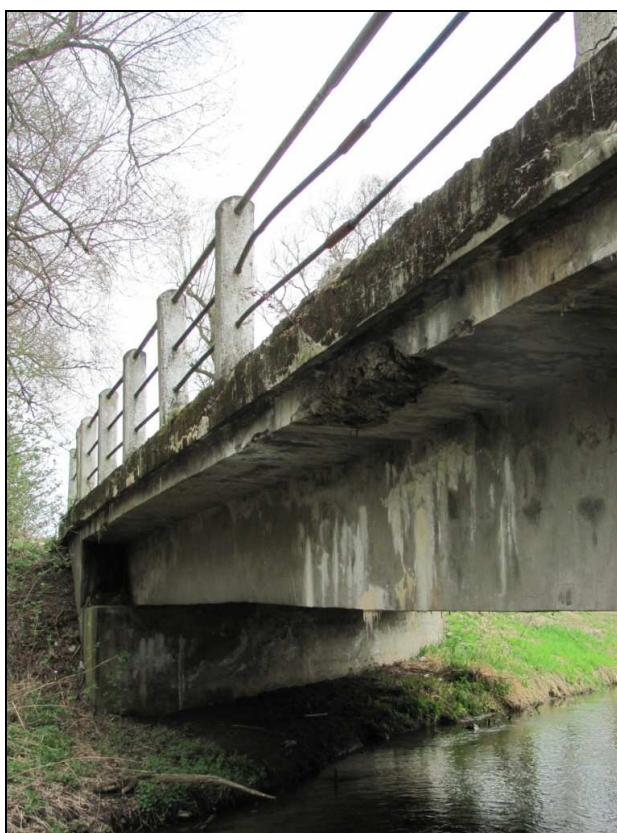
Zdj.22 Dźwigar od strony górnej wody - widoczne zacieki wody, zawilgocenia i osady.

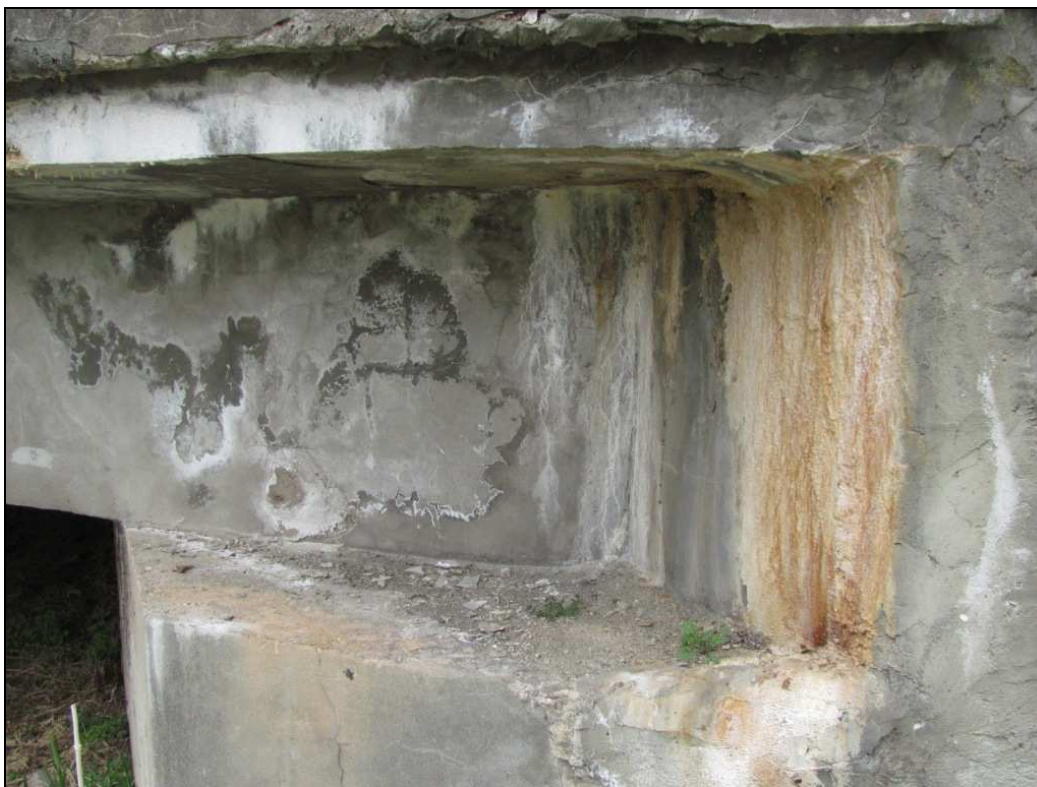
Zdj.21 Ścianka zapleczna i ława podłożyskowa przyczółka lewobrzeżnego - widoczne białe osady i wykwyty (brak szczelnego zabezpieczenia szczeliny dylatacyjnej). Zanieczyszczenia niszy podłożyskowej.

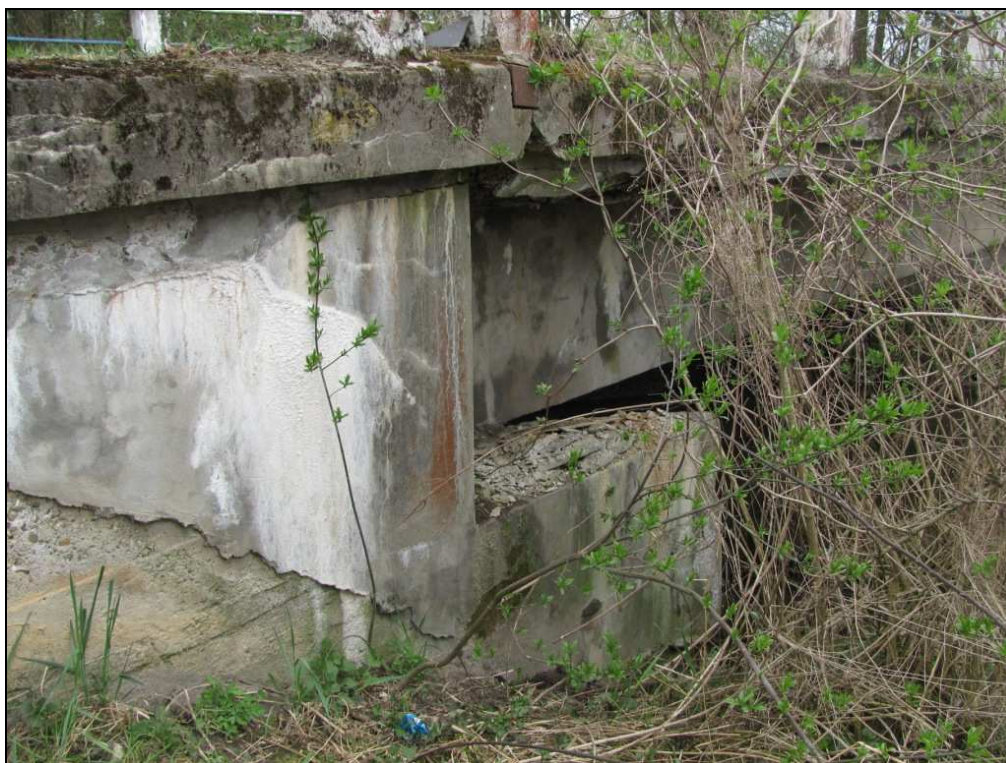
Na powierzchni obu przyczółków stwierdzono zawilgocenia oraz osady i wykwyty. Występuje również miejscowa korozja i ubytki betonu. Zanieczyszczenia ław podłożyskowych. Stwierdzono obsunięcie się gruntu stożka nasypu i odsłonięcie skrzydełka prawobrzeżnego od strony dolnej wody. Stan przyczółków - niedostateczny.

Zdj.22 Przyczółek prawobrzeżny (DW) - widoczne spękania oraz białe osady. Obsunięcie gruntu stożka nasypu i odsłonięte skrzydełko (stanowi zagrożenie dla stateczności podpory).

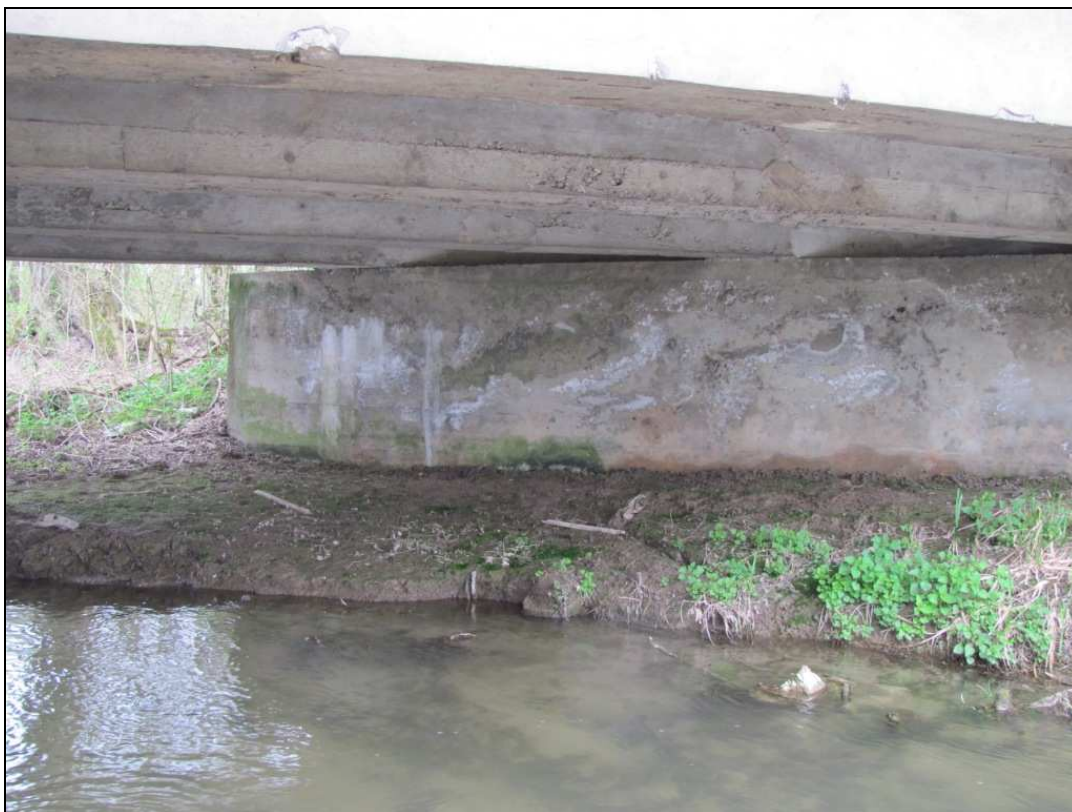
Zdj.21 Przyczółek lewobrzeżny (DW) - widoczne zawilgocenia oraz białe i zielone osady i wykwity.

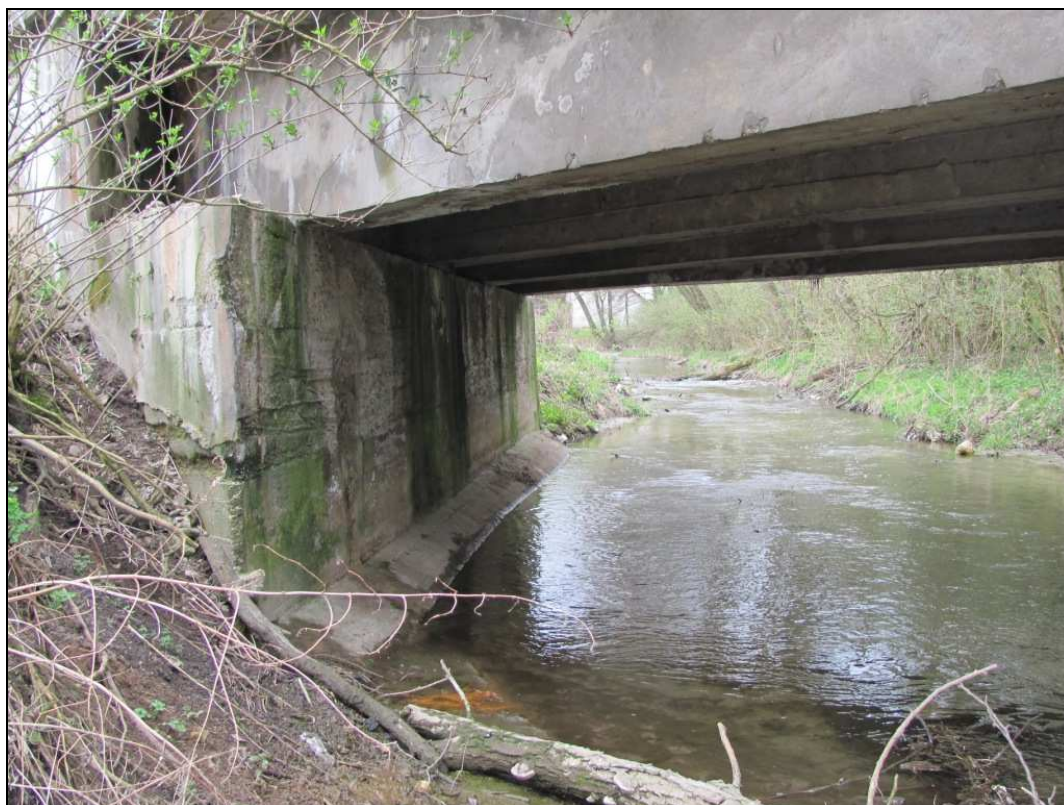
Zdj.22 Przyczółek prawobrzeżny (DW) - widoczne zawilgocenia i zielone osady (przecieki wody z szczeliny dylatacyjnej - brak szczelnego przekrycia).

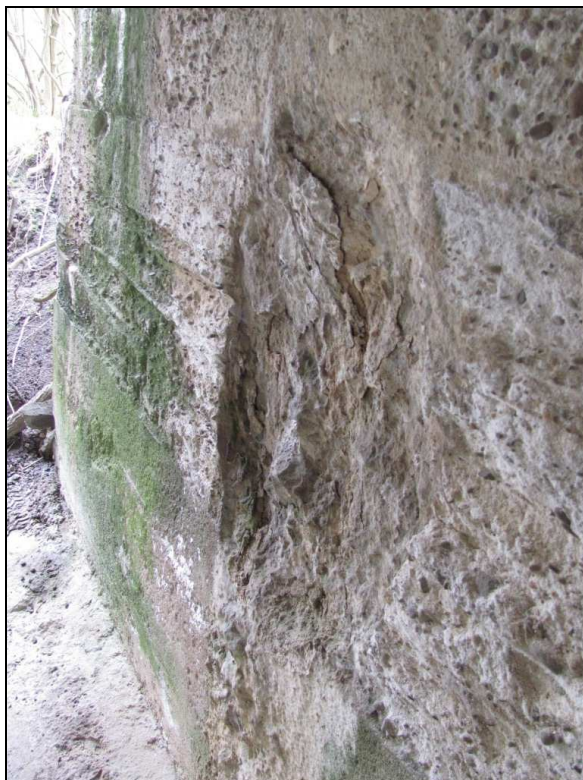
Zdj.21 Przyczółek prawobrzeżny - widoczne rozległe ubytki i korozja betonu.

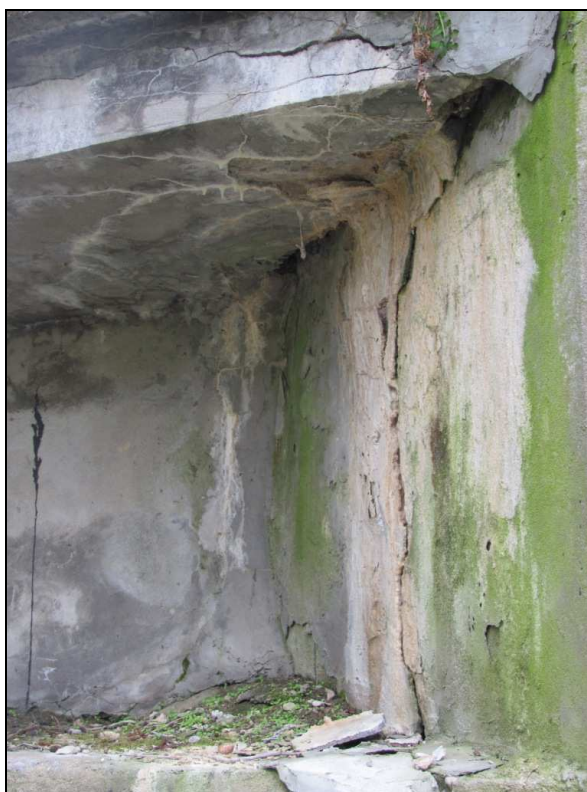
Zdj.22 Ścianka zapleczna i ława podłożyskowa przyczółka prawobrzeżnego - widoczne spękania, ubytki betonu oraz zawilgocenia i osady.
