PRACOWNIA PROJEKTOWA ARKADIUSZ SZCZĘSNY

INWESTOR	POWIATOWY ZARZĄD DRÓG W ZAWIERCIU ul. Sienkiewicza 34 42-400 Zawiercie
ZADANIE	Przebudowa mostu na rzece Czarna Przemsza w ciągu drogi powiatowej nr 1730 S w miejscowości Zawiercie, ul. Harcerska
RODZAJ OPRACOWANIA	OCENA STANU TECHNICZNEGO WRAZ Z KONSEPCJĄ PRZEBUDOWY MOSTU
OBIEKT	MOST DROGOWY NA RZECIE CZARNA PRZEMSZA
UMOWA	19/DZ3/2015 z dnia 27.03.2015r.

Siemianowice Śląskie, kwiecień-maj 2015r.

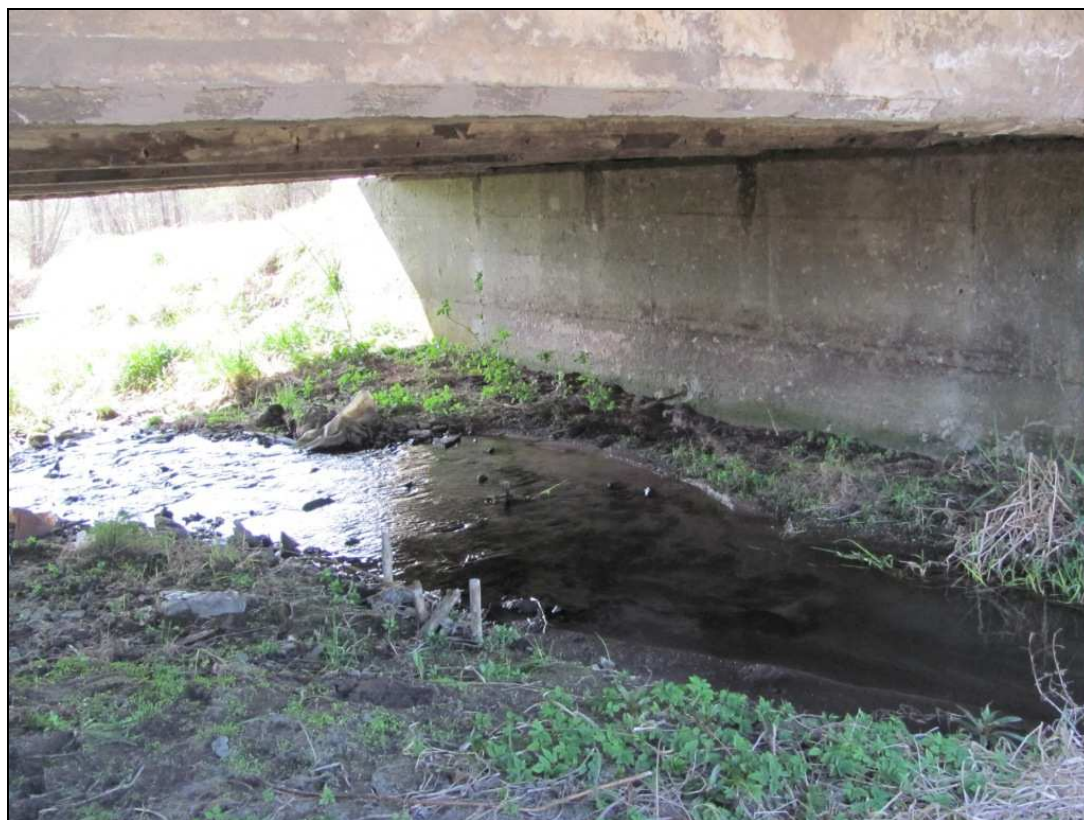
Stożki przyczółków nieufomowane, nieumocnione, porośnięte trawą. Koryto rzeki w obrębie obiektu nieuregulowane i nieumocnione. Pod mostem występują pozostałości drewnianych palików. Stan przestrzeni podmostowej - niepokojący.

Zdj.4 Przestrzeń podmostowa.

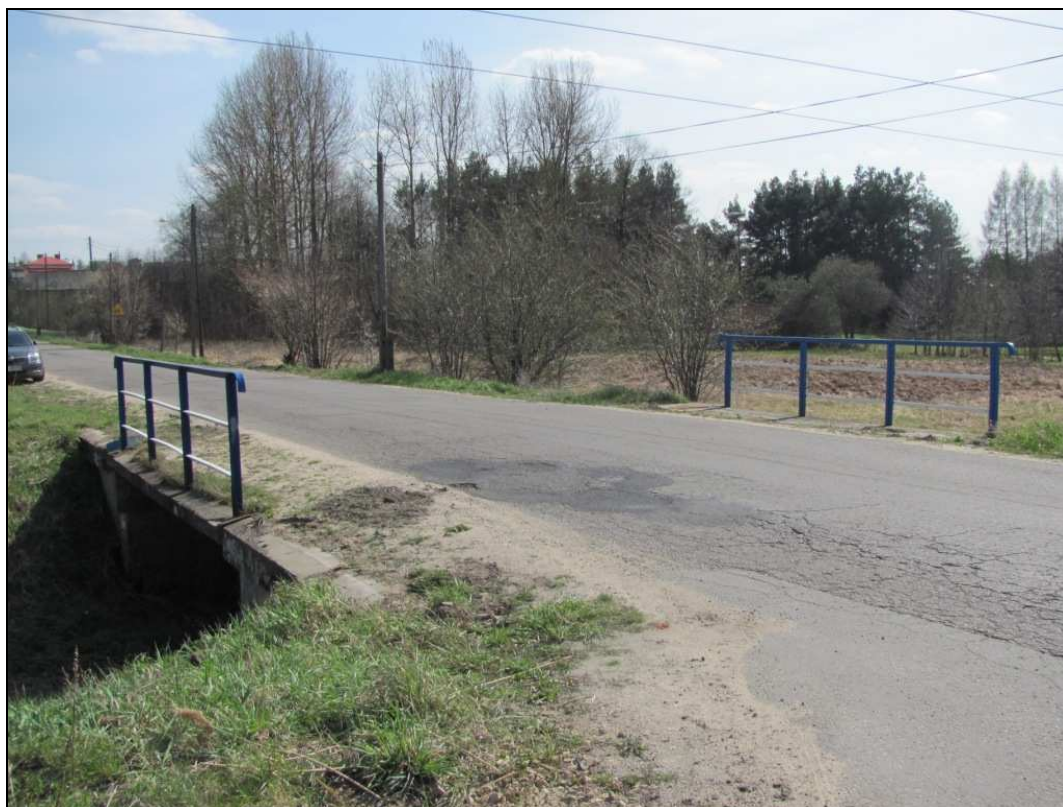
- deformacji oraz spękań siatkowych (szczególnie na krawędziach jezdni) nawierzchni jezdni,
- rozległe zanieczyszczenia ziemią w obrębie betonowych poboczy,
- spękania betonowych poboczy.

Zdj.5 Nawierzchnia jezdni - widoczne deformacje i siatka spękań.

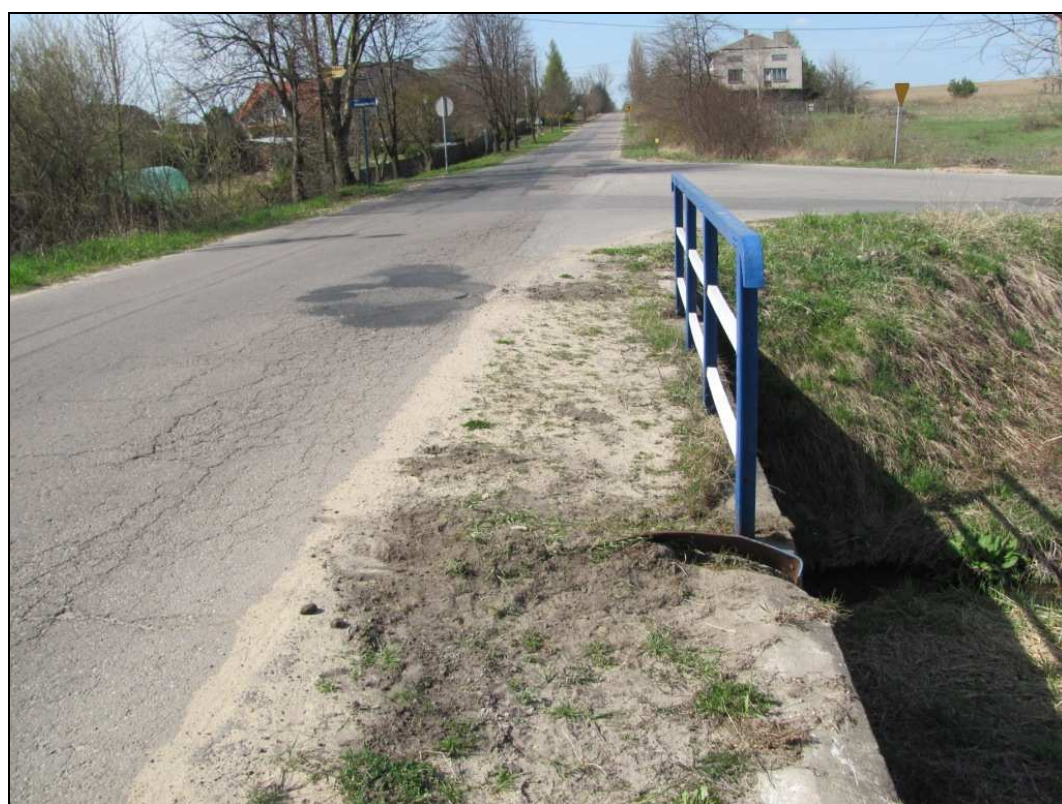
Zdj.6 Nawierzchnia jezdni wraz z poboczem od strony górnej wody - widoczne deformacje i spękania nawierzchni oraz zanieczyszczenia i wegetacja roślin na poboczu. Pęknięcia i ubytki betonu gzymsu pobocza.

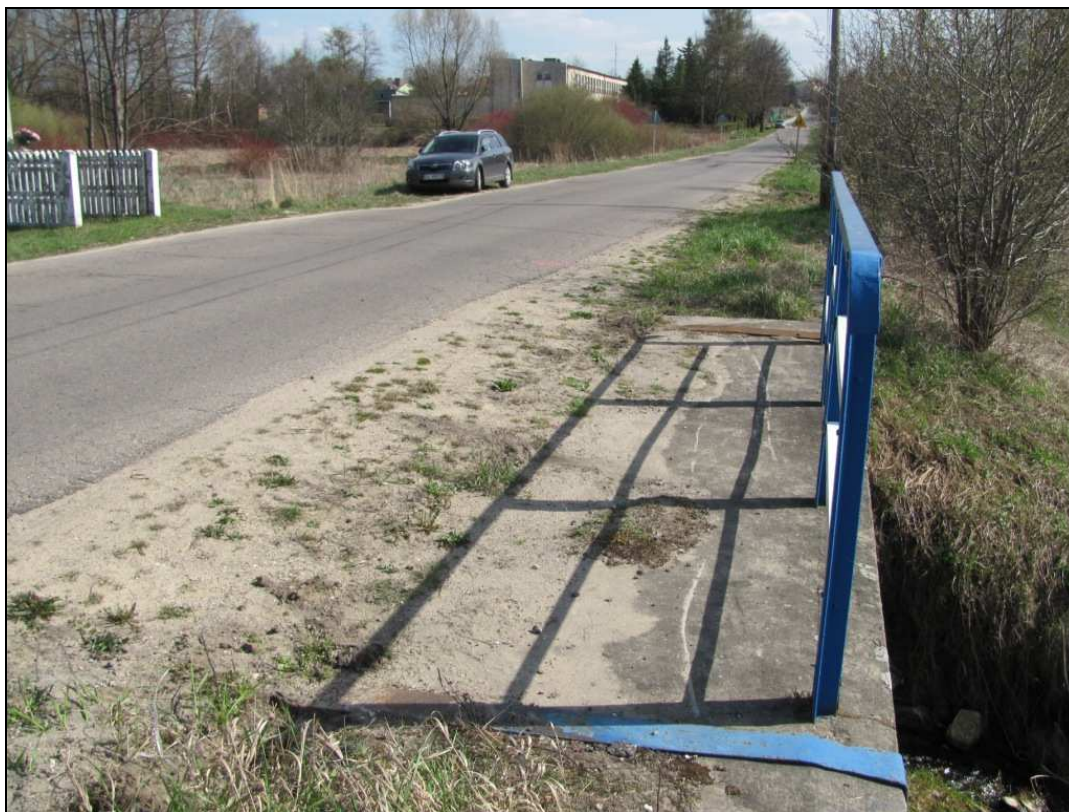
Zdj.7 Nawierzchnia jezdni wraz z poboczem od strony dolnej wody - widoczne zanieczyszczenia pobocza betonowego, spękania.

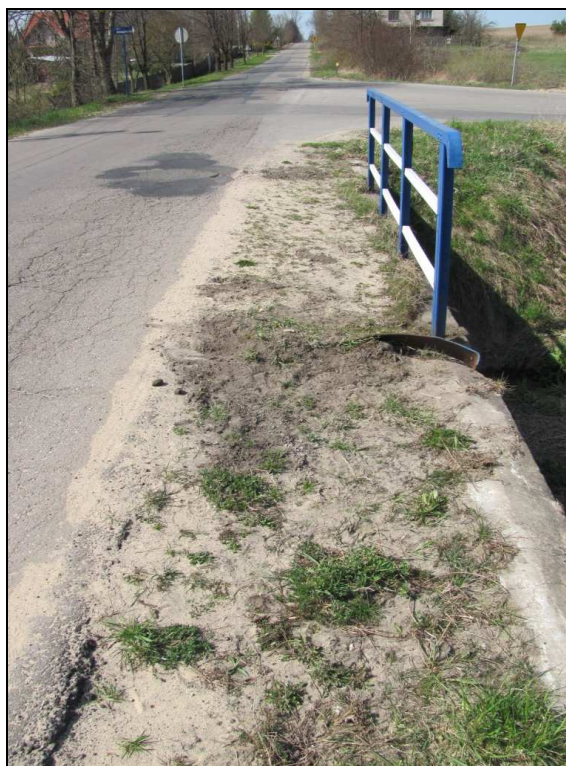
Na jezdni zastosowano uciąglenie nawierzchni, na poboczach zastosowano stalowe blachy osłonowe. Blachy są skorodowane oraz zdeformowane. Przekrycie jest nieszczelne, co powoduje przecieki wody przez szczeliny i degradację konstrukcji nośnej i przyczółków. Stan dylatacji - niedostateczny.

Zdj.8 Pobocze od strony górnej wody - widoczne rozległe zanieczyszczenia i wegetacja roślin, deformacja i korozja blachy osłonowej szczeliny dylatacyjnej.

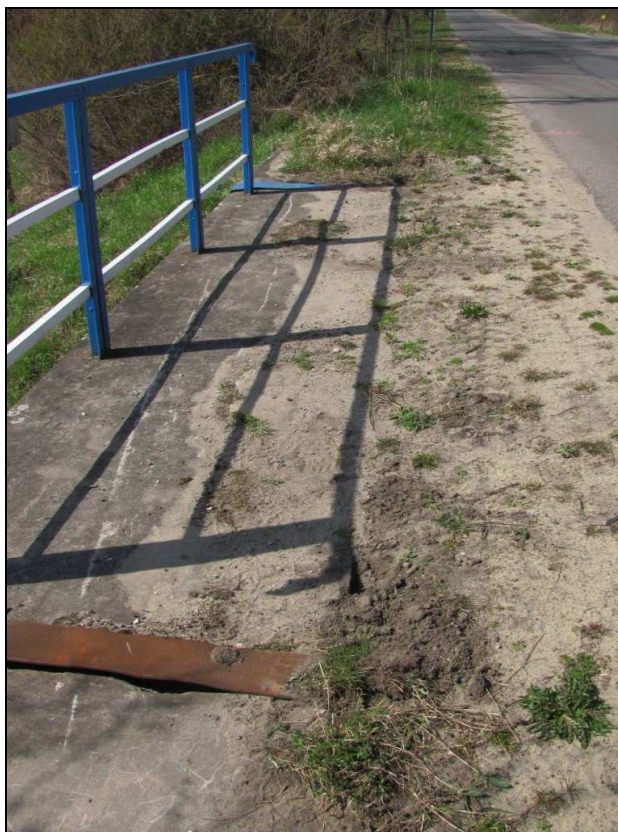
Zdj.9 Pobocze od strony dolnej wody - widoczne zanieczyszczenia oraz korozja i deformacja blachy osłonowej szczeliny dylatacyjnej.

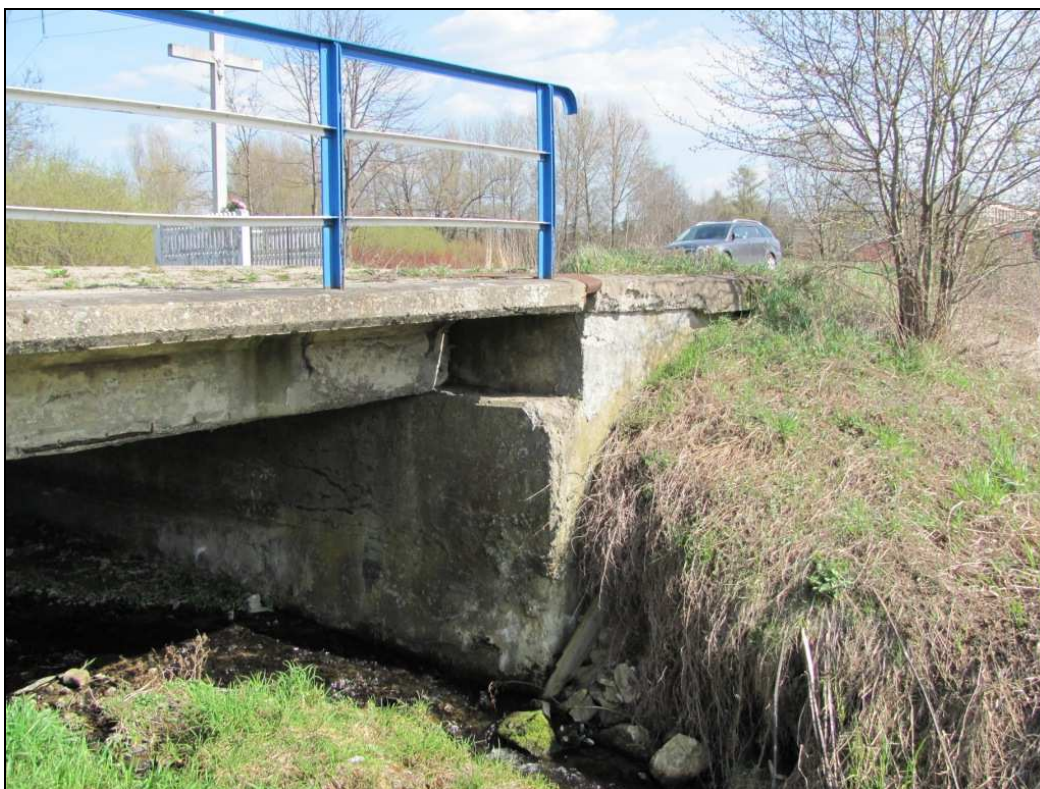
Zdj.10 Gzyms od strony dolnej wody - widoczne ubytki betonu na skrzydle.

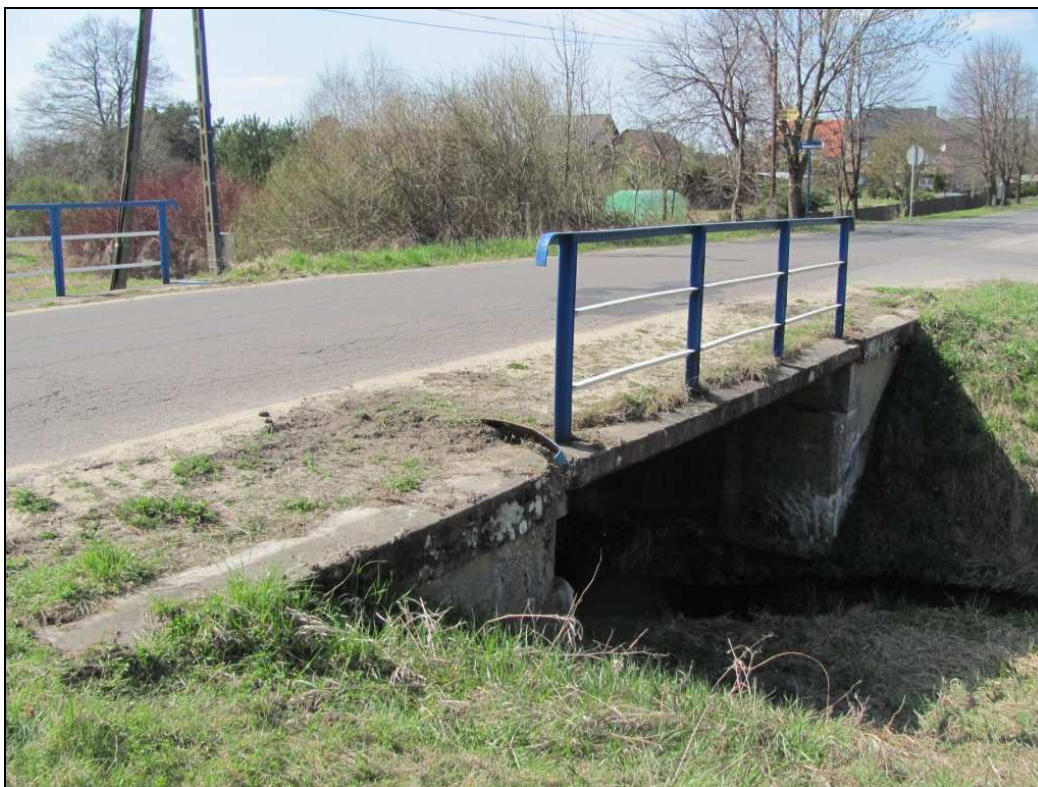
Zdj.11 Gzyms od strony górnej wody - widoczne osady, ubytki betonu.

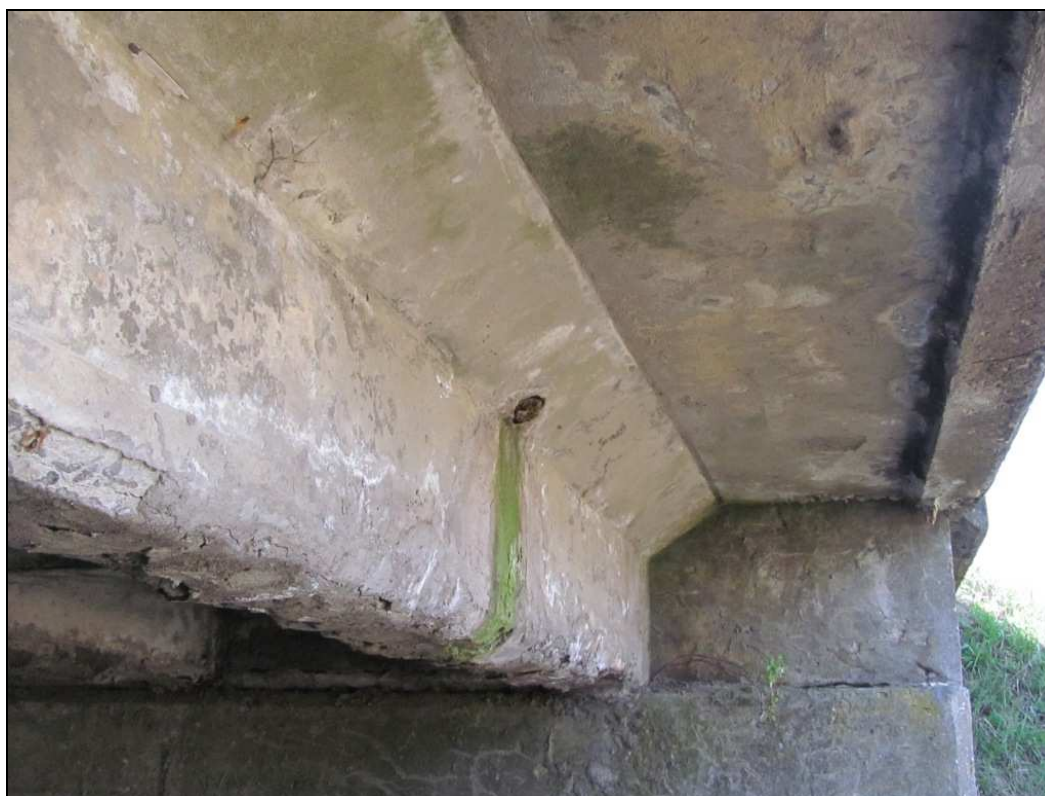
Na całej powierzchni ustroju nośnego stwierdzono liczne ubytki i korozję betonu oraz korodujące zbrojenie a ponadto osady i wykwyty. Pręty zbrojeniowe nie posiadają odpowiedniej grubości otuliny, co wpływa na degradację konstrukcji. Stan konstrukcji nośnej - niedostateczny.

Stwierdzono miejscowe osady i wykwyty na spodzie konstrukcji nośnej, co świadczy o nieszczelnościach izolacji. Stan izolacji - niedostateczny.

Zdj.12 Konstrukcja nośna (GW)- widoczne zawilgocenia, białe i zielone osady, spękania i ubytki betonu dźwigara.

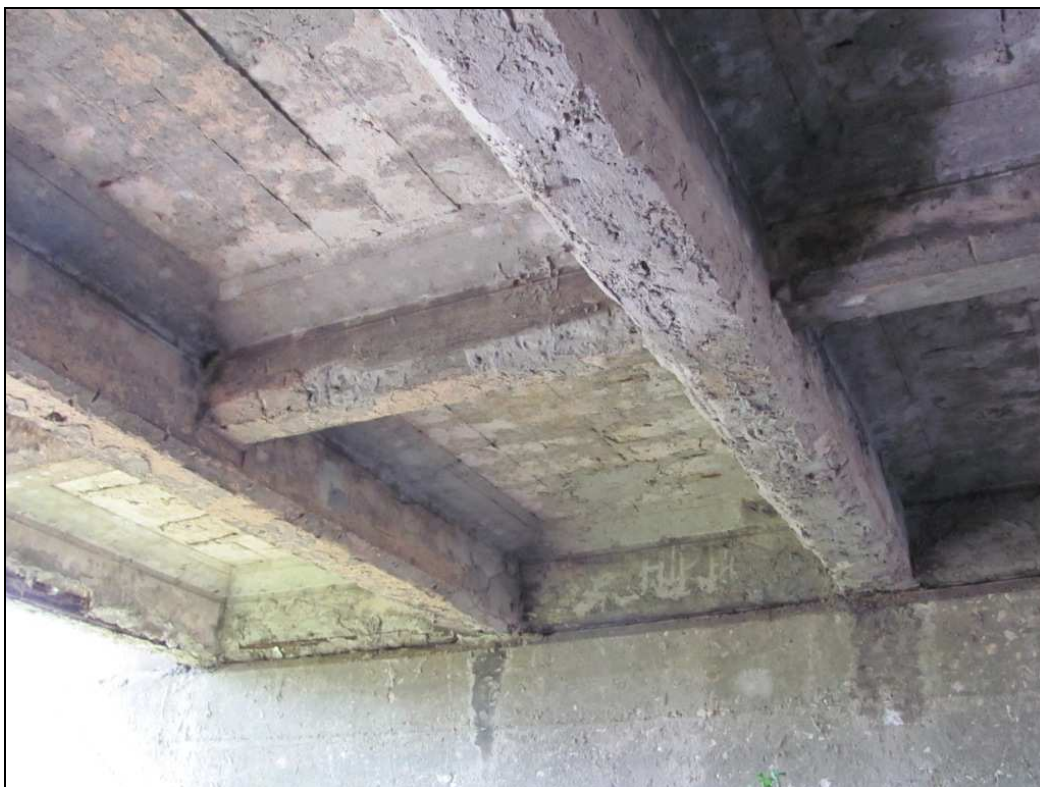
Zdj.13 Konstrukcja nośna - widoczna korozja i ubytki betonu oraz ślady po licznych naprawach betonu.

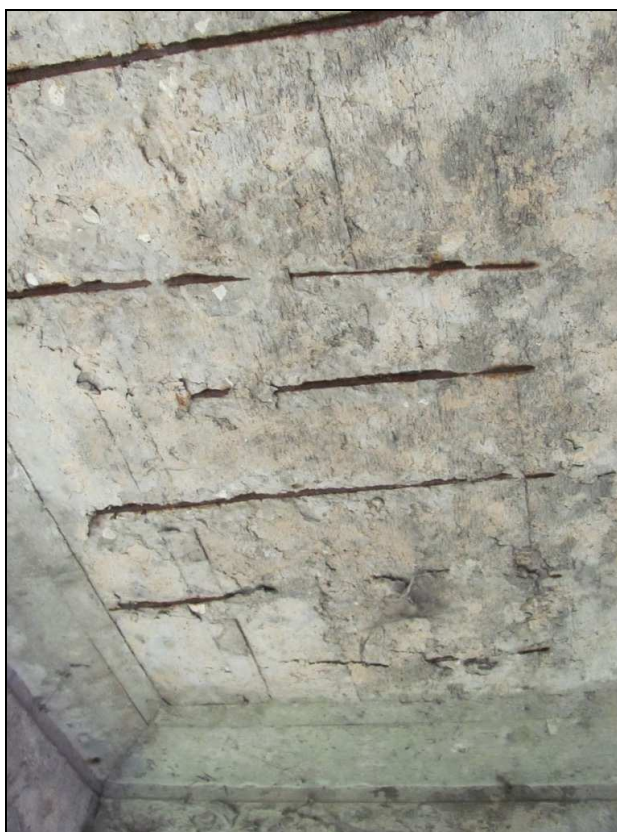
Zdj.14 Konstrukcja nośna - płyta pomostu - widoczny brak otuliny betonowej i korozja odsłoniętego zbrojenia.

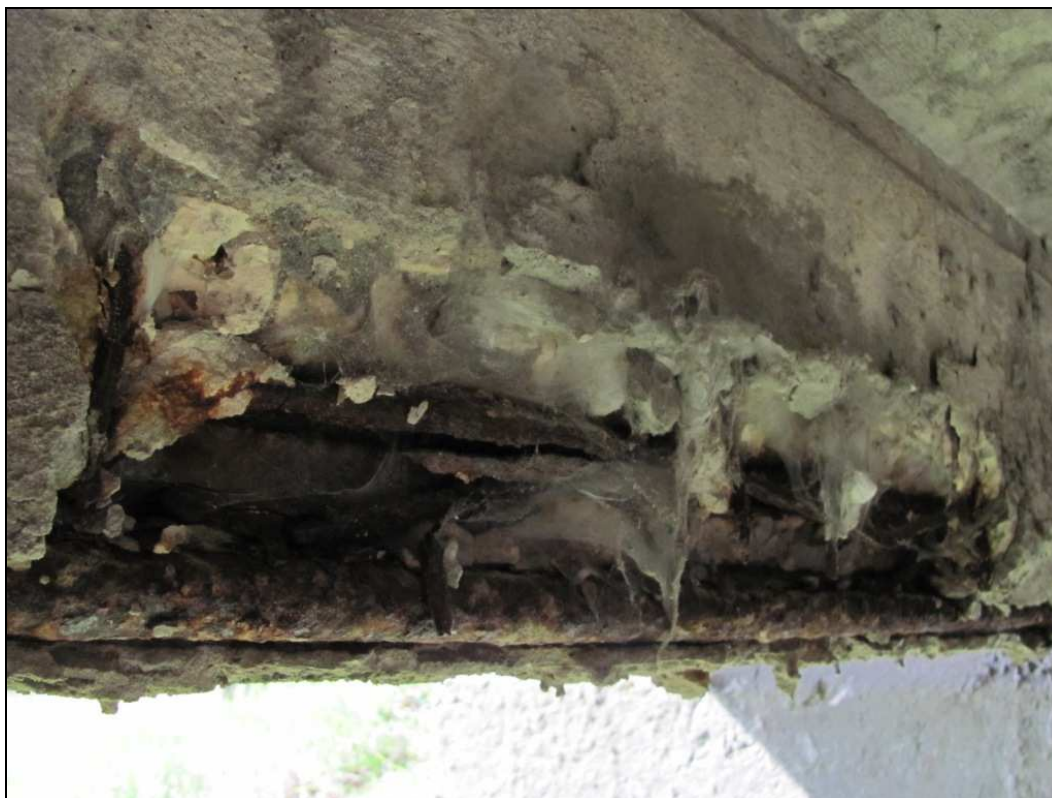
Zdj.15 Konstrukcja nośna - widoczne rozległe ubytki betonu dźwigara głównego, korozja prętów zbrojeniowych.

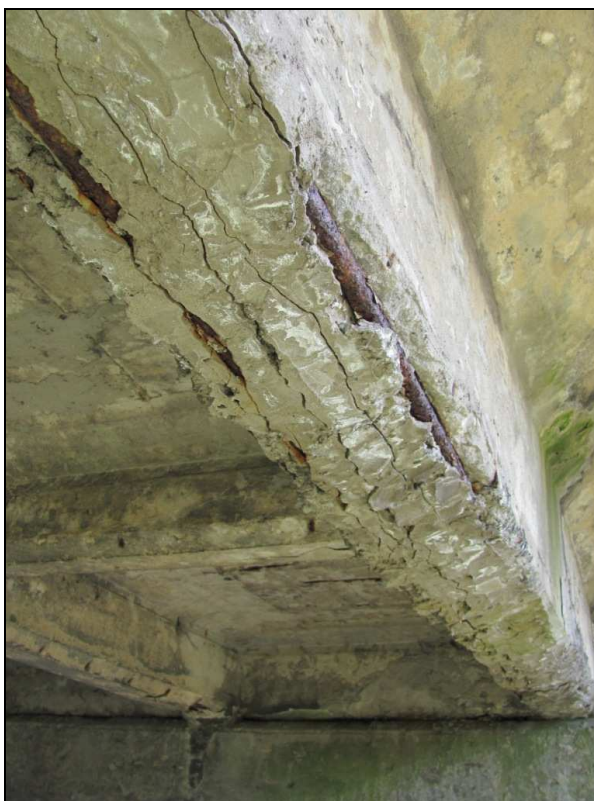
Zdj.16 Konstrukcja nośna - widoczna korozja betonu, spękania betonu dźwigara głównego wzdłuż korodujących prętów zbrojeniowych.

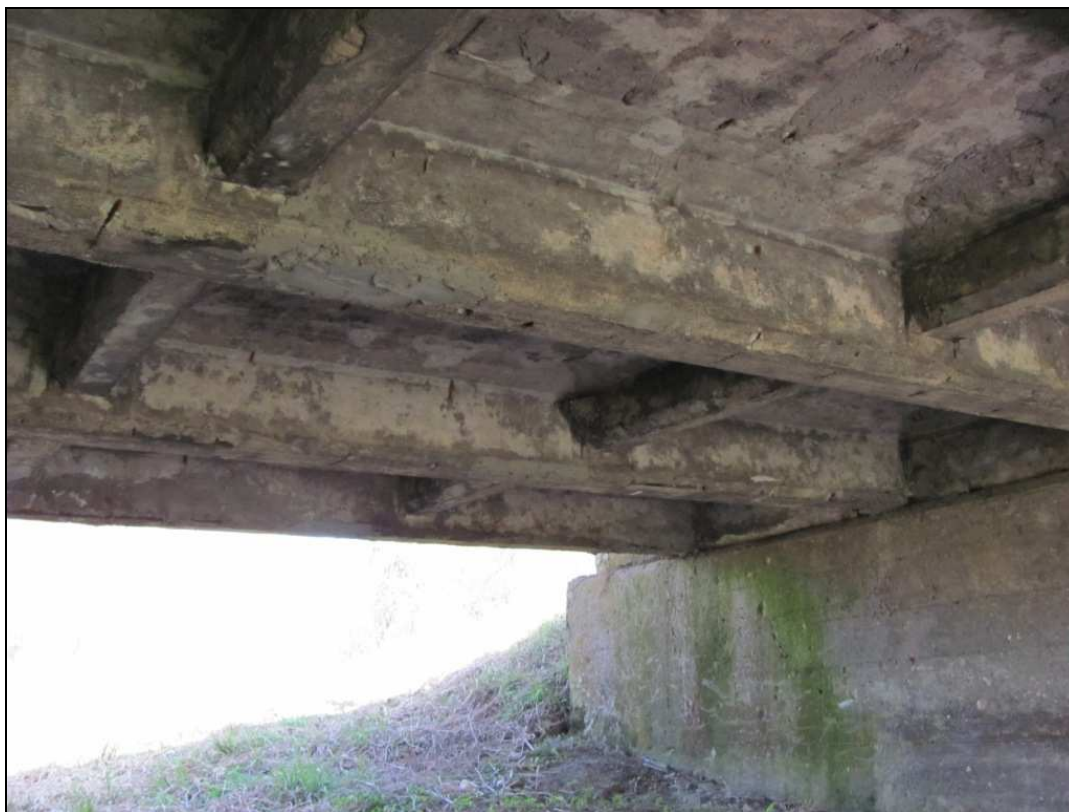
Zdj.17 Konstrukcja nośna - widoczne osady, ubytki betonu, odsłonięte zbrojenie.

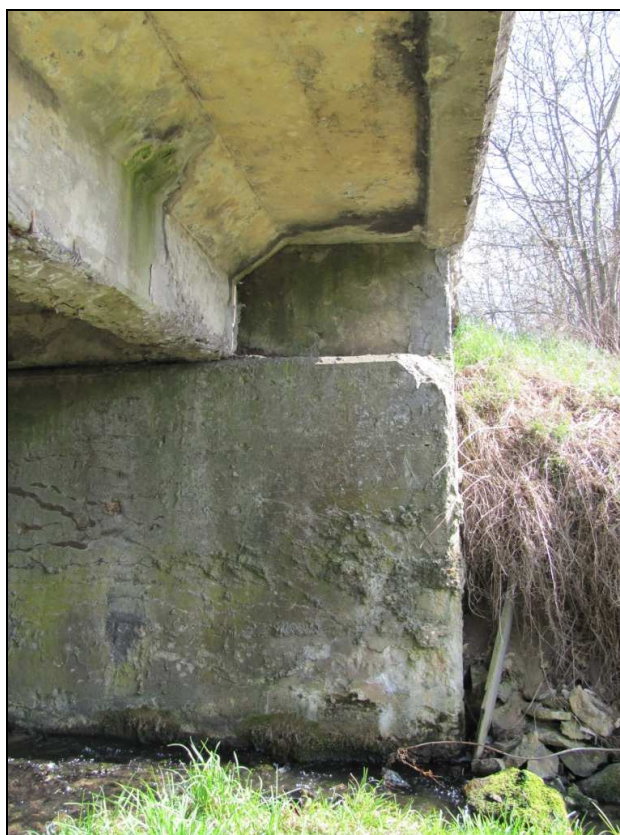
Zdj.18 Konstrukcja nośna z widokiem na przyczółek - przecieki wody i zielone osady na wsporniku podchodnikowym, duże ubytki betonu na narożu przyczółka.

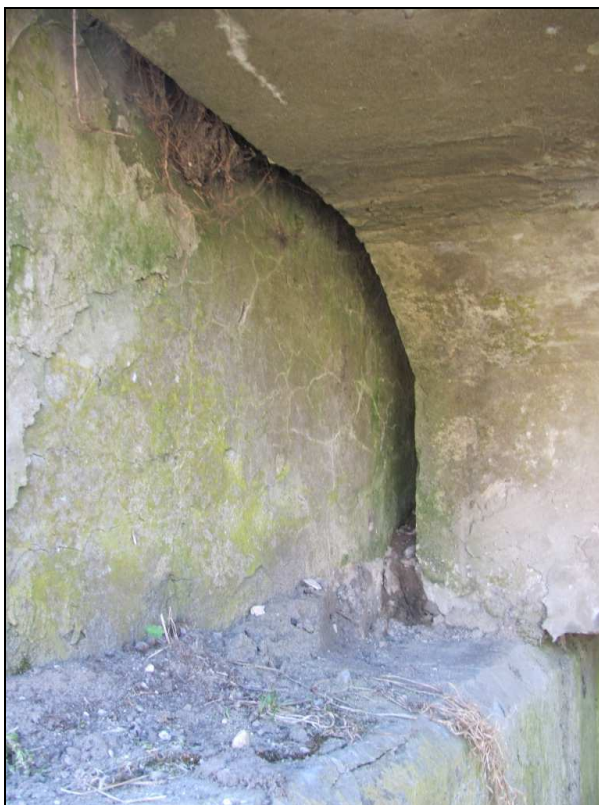
Na powierzchni obu przyczółków stwierdzono miejscowe białe i zielone osady oraz lokalne ubytki betonu (naroża, strefy dylatacyjne). Ponadto występuje siatka spękań ścianki zapleczonej oraz zanieczyszczenie nisz podłożyskowych. Stan przyczółków - niepokojący.

Zdj.19 Przyczółek - widoczne spękania betonu i osady na ścianie zapleczej, zanieczyszczenia i spękania niszy podłożyskowej.

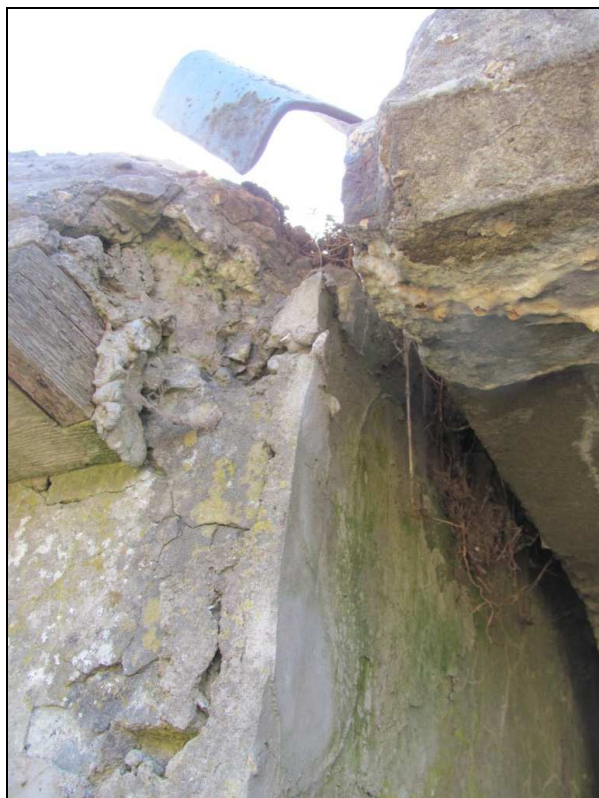
Zdj.20 Przyczółek - widoczne rozległe ubytki betonu gzymsu w strefie dylatacyjnej.

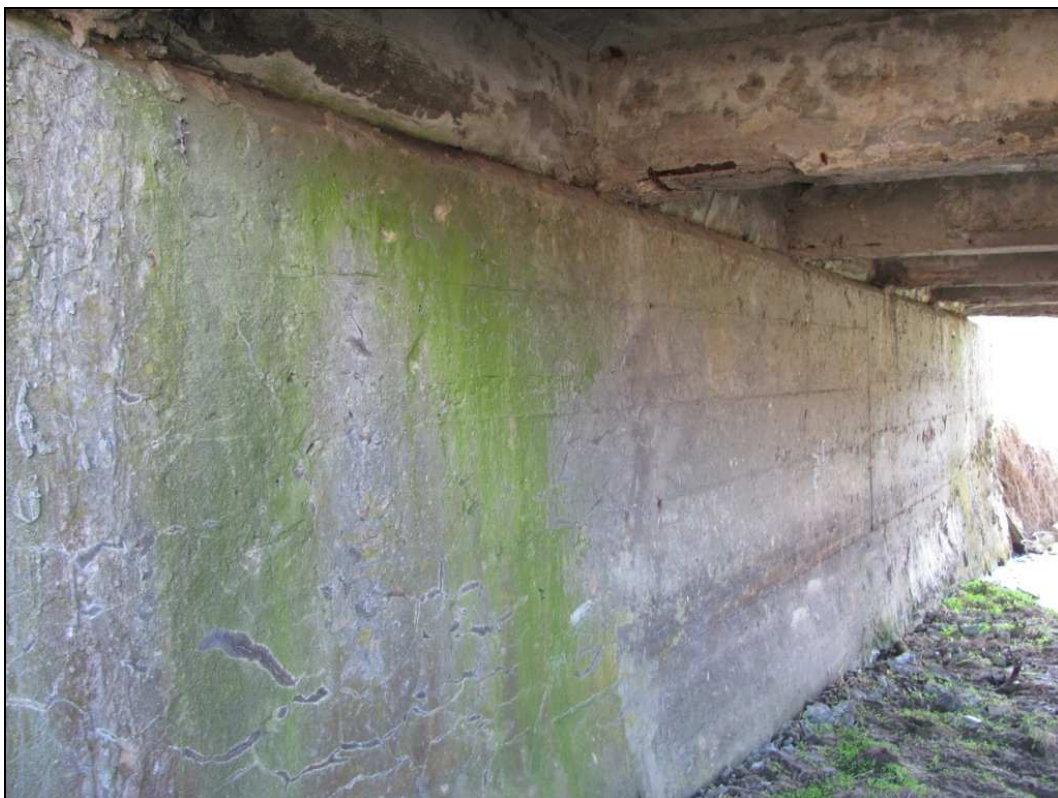
Zdj.21 Przyczółek lewobrzeżny - widoczne białe i zielone osady, wykruszenia betonu.

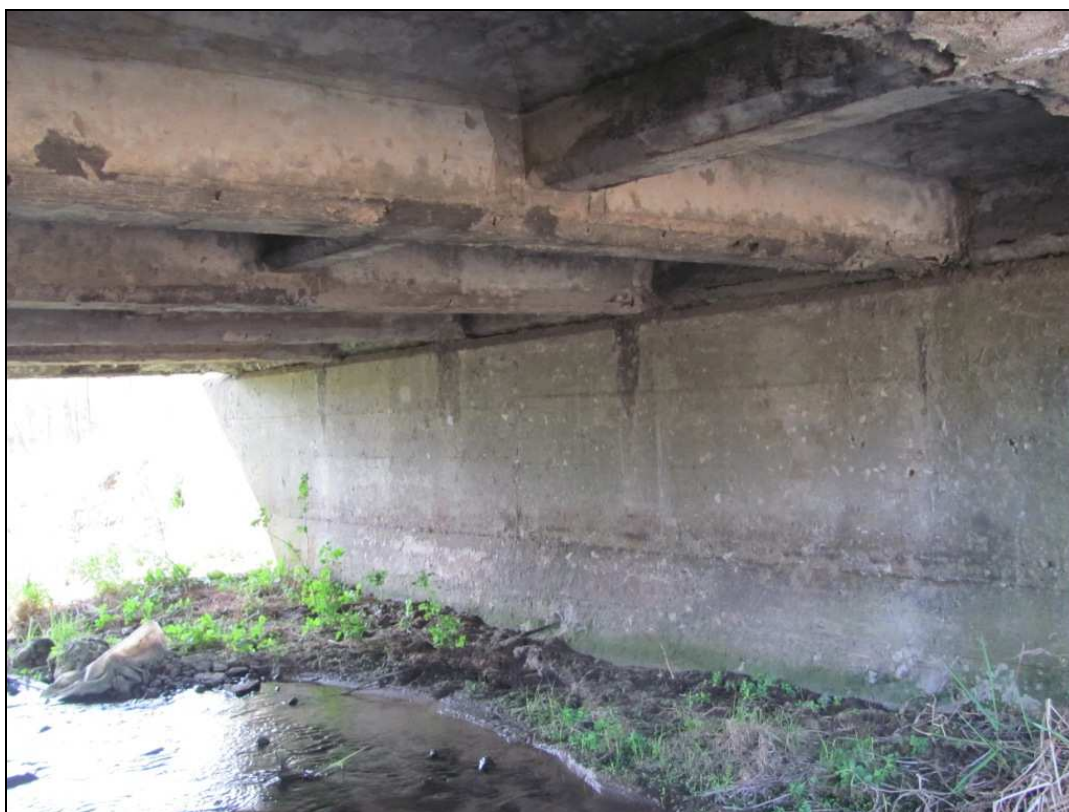
Zdj.22 Przyczółek prawobrzeżny - widoczne osady.
