INWESTOR	POWIATOWY ZARZĄD DRÓG W ZAWIERCIU ul. Sienkiewicza 34 42-400 Zawiercie
ZADANIE	Przebudowa mostu na rzece Pilica w ciągu drogi powiatowej nr 1106 S relacji Gródek-Brzostek-Starzyny-Szczekociny w m. Przyłęk
RODZAJ OPRACOWANIA	OCENA STANU TECHNICZNEGO
OBIEKT	MOST DROGOWY NA RZECIE PILICA
UMOWA	19/DZ3/2014 z dnia 15.04.2014r.

Przedmiotem opracowania jest ocena stanu technicznego mostu na rzece Pilica w ciągu drogi powiatowej nr 1106S w miejscowości Przyłęk (gmina Szczekociny).

ZAŁĄCZNIK NR II.A

DOKUMENTACJA FOTOGRAFICZNA
STANU ISTNIEJĄCEGO
z dnia 15.04.2014r.

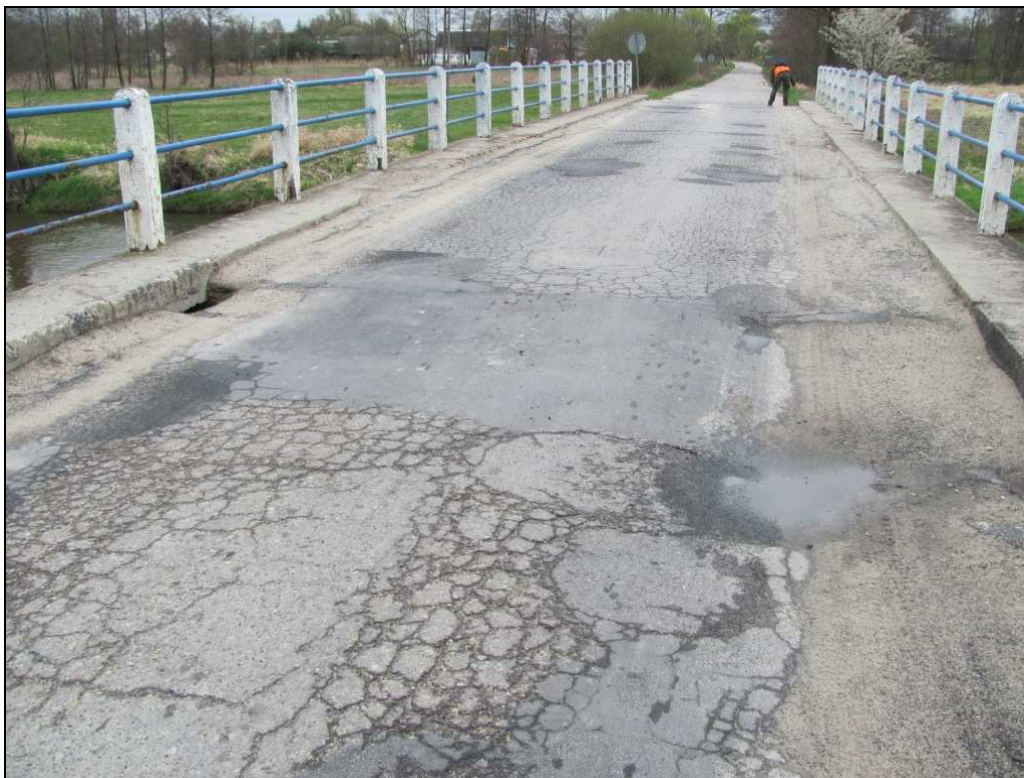
Zdj.5 Nawierzchnia jezdni (wjazd od strony Łąkietyki) - widoczne rozległe spękania siatkowe z wykruszeniami, deformacji i próg na wjeździe na obiekt. Zapadlisko nawierzchni na końcu ustroju nośnego, ponadto zanieczyszczenia.

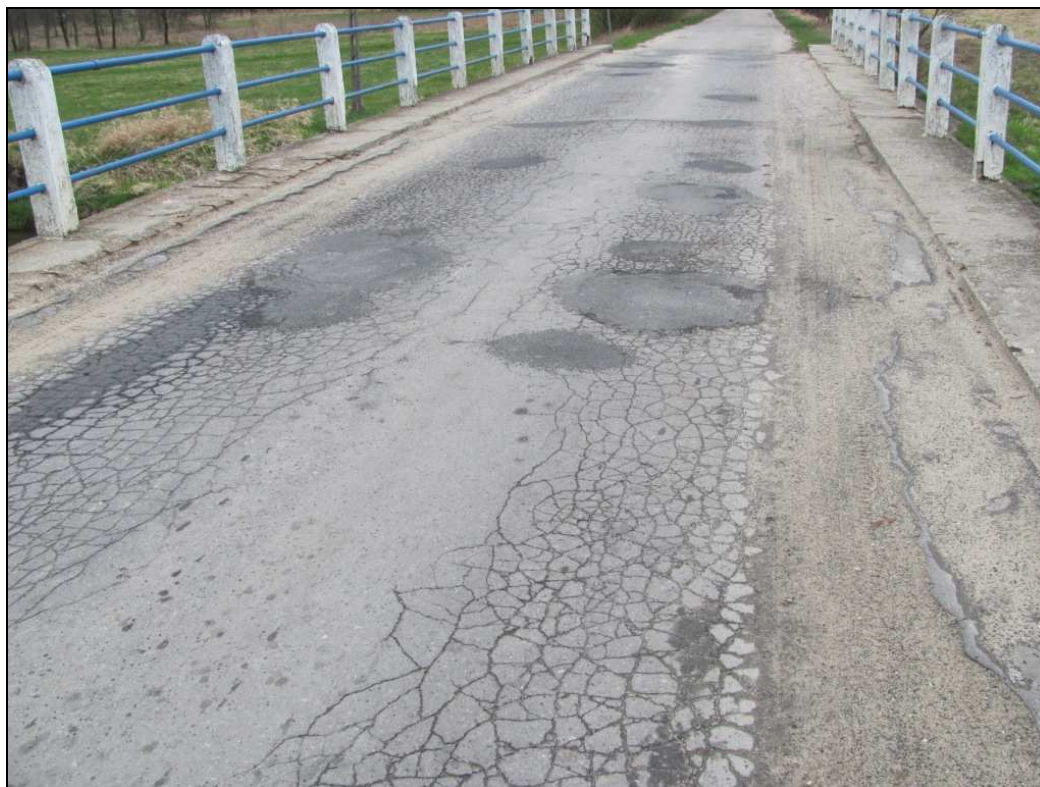
Zdj.6 Nawierzchnia jezdni - widoczne rozległe spękania siatkowe z wykruszeniami, zanieczyszczenia, ślady po licznych naprawach, deformacje.

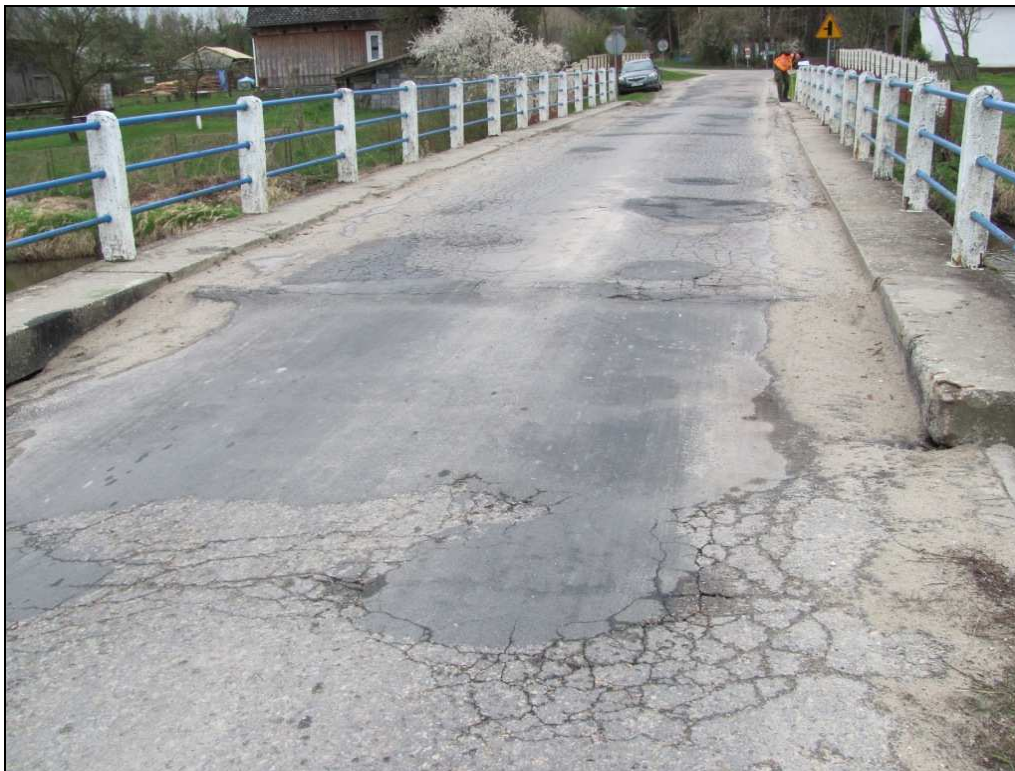
Zdj.7 Nawierzchnia jezdni (wjazd od strony Przyłęku) - widoczne obniżenie progowe na wjeździe na obiekt, deformacje, zapadlistka nawierzchni na krawędzi skrzydeł.

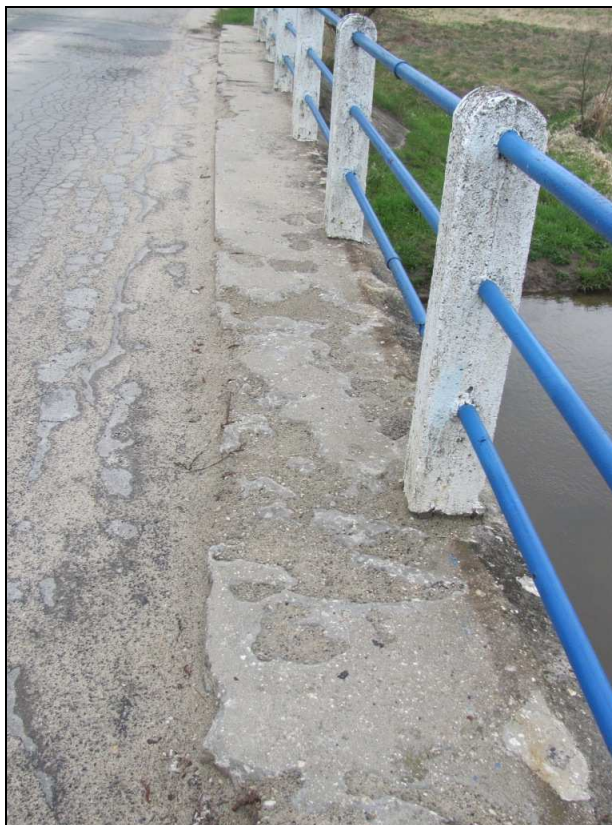
Zdj.8 Pobocze od strony górnej wody - widoczne rozległe ubytki betonu, deformacje, zanieczyszczenia.

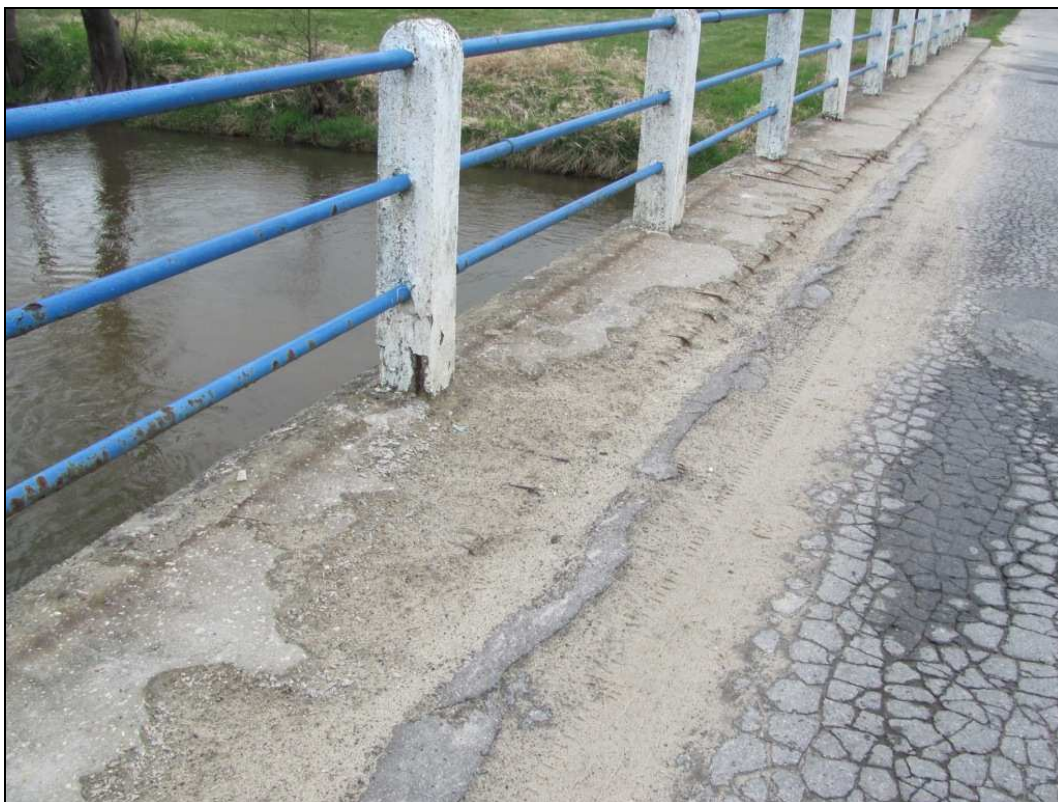
Zdj.9 Pobocze od strony dolnej wody - widoczne rozległe ubytki betonu, korozja odsłoniętego zbrojenia, zanieczyszczenia.

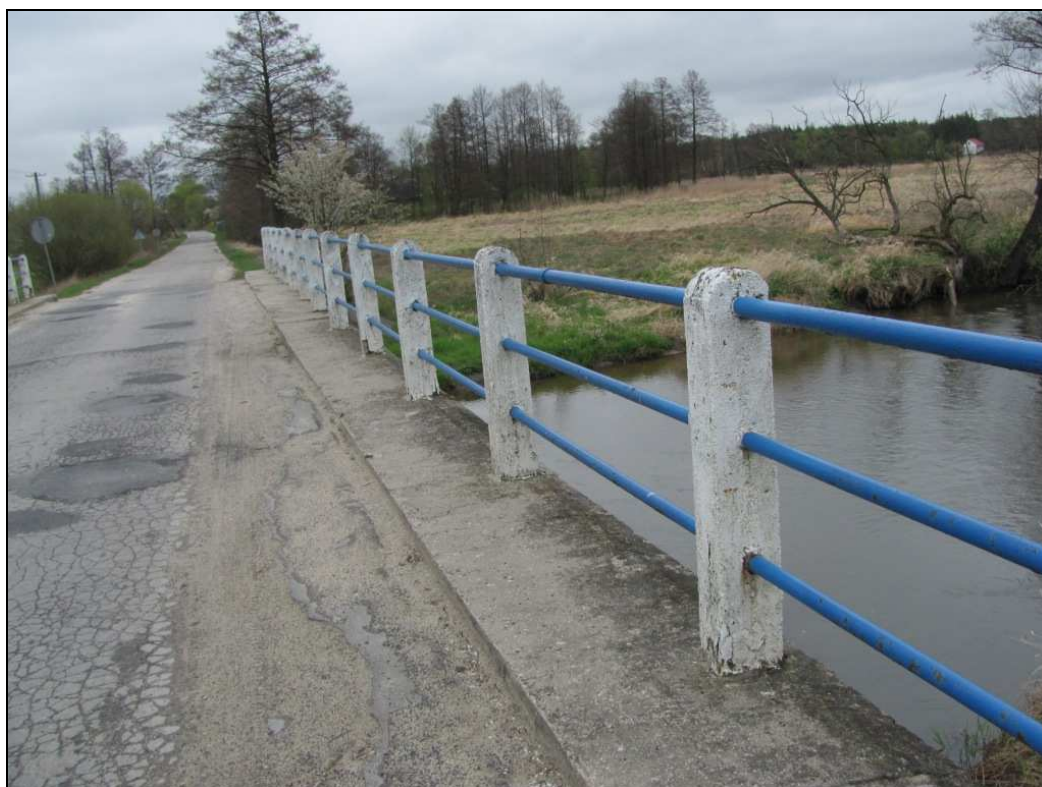
Na obiekcie balustrady są zbudowane z betonowych słupków z wypełnieniem z poziomych elementów stalowych rurowych. Parametry balustrad są nienormatywne w świetle obowiązujących przepisów. Na słupkach występują ubytki betonu, złuszczenie powłok malarskich. Na elementach stalowych lokalne złuszczenie powłok malarskich i korozja powierzchniowa. Stan balustrad - niedostateczny.

Zdj.10 Balustrada - widoczne ubytki betonu słupków, złuszczenie powłok malarskich i korozja powierzchniowa elementów.

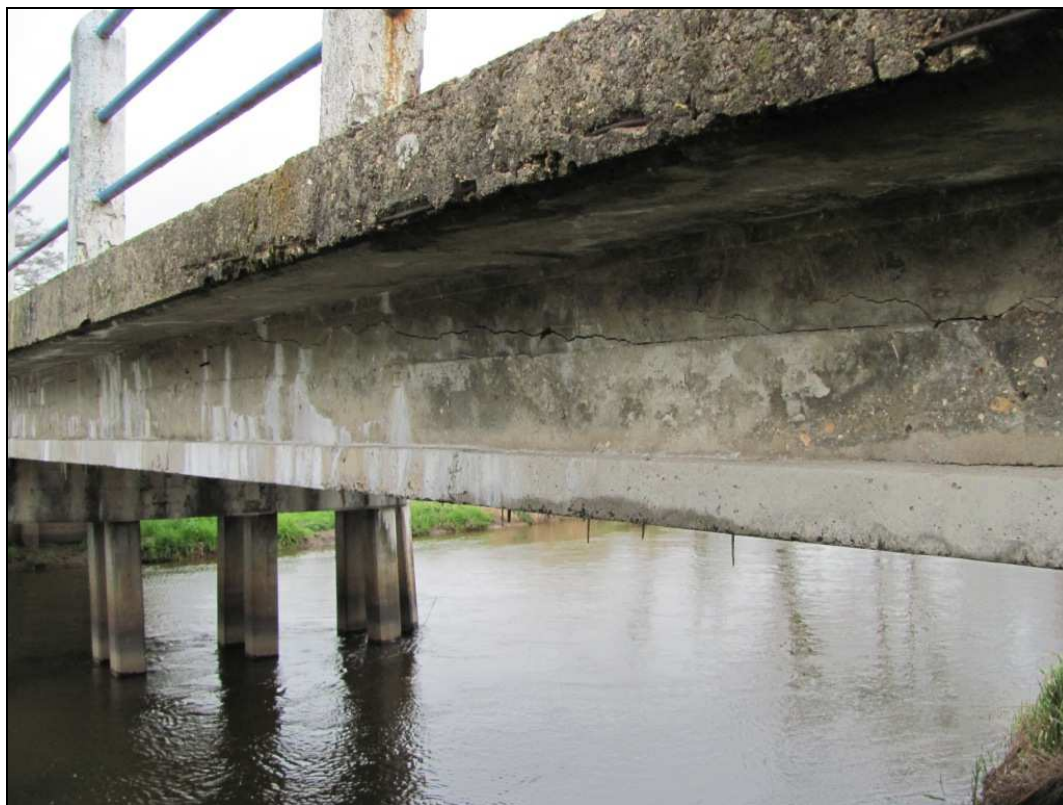
Zdj.11 Gzyms od strony dolnej wody - widoczne ubytki betonu i korozja odsłoniętego zbrojenia oraz osady i wykwity.

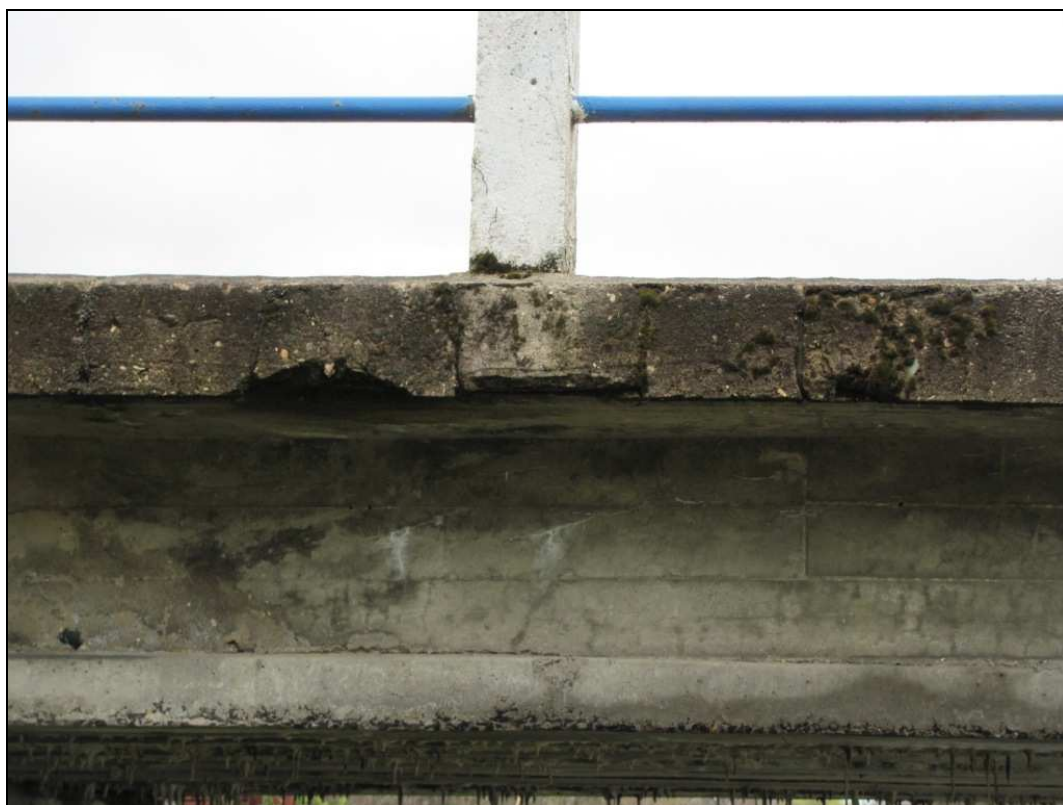
Zdj.12 Gzyms od strony górnej wody - widoczne ubytki betonu i korozja odsłoniętego zbrojenia oraz osady i wykwity.

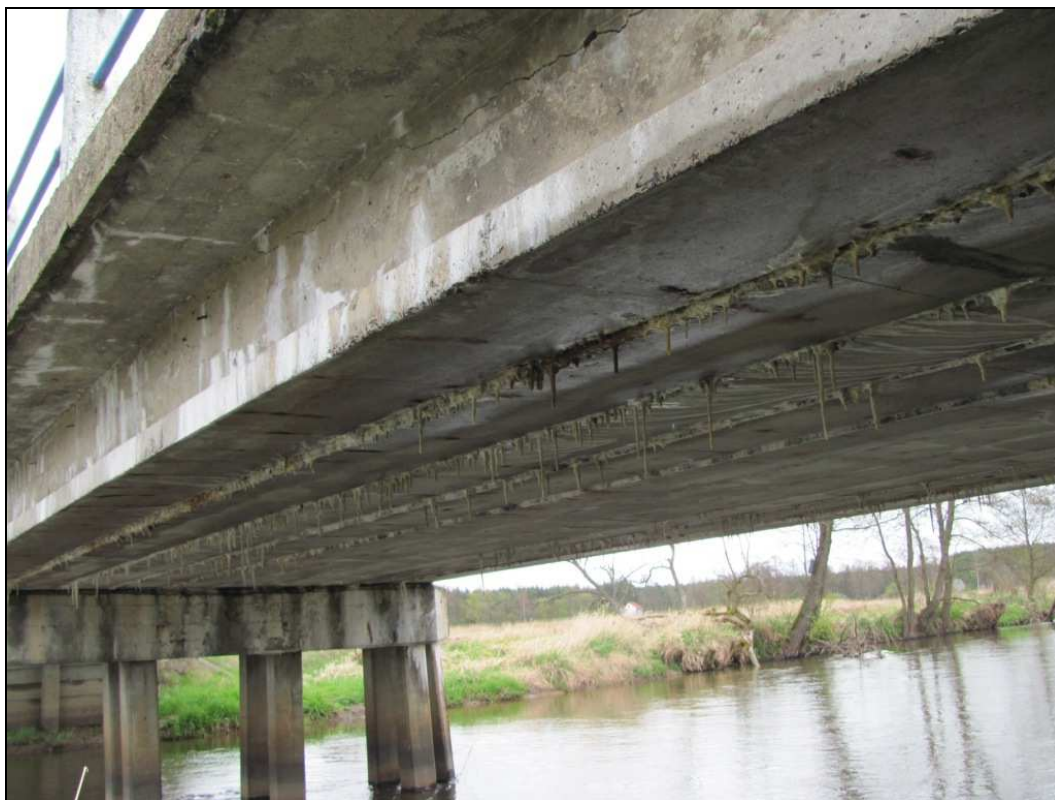
Osady, wykwity i stalaktyty na całej powierzchni konstrukcji nośnej, świadczą o braku lub nieszczelności izolacji. Stan izolacji - awaryjny.

Zdj.13 Konstrukcja nośna - widoczne rozległe przecieki, osady, wykwity i stalaktyty na całej konstrukcji w skutek nieszczelnej izolacji.

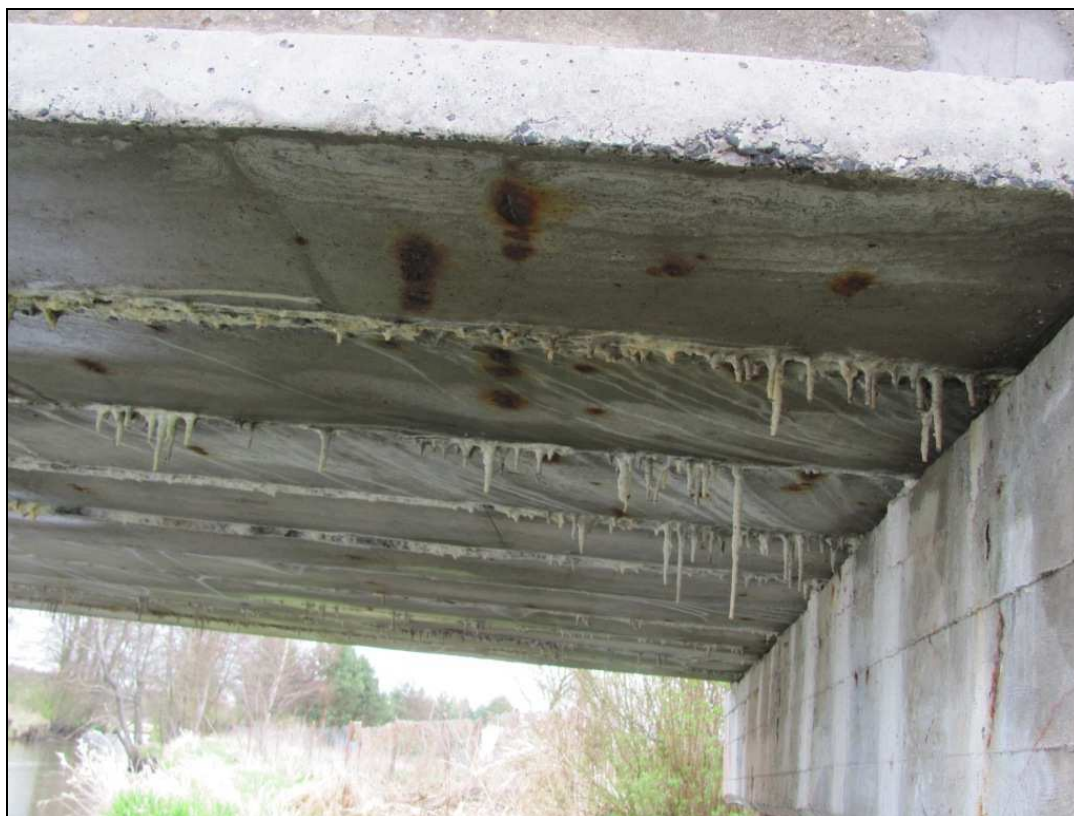
Zdj.14 Konstrukcja nośna - widoczen przecieki, wykwity i stalaktyty pomiędzy belkami prefabrykowanymi.

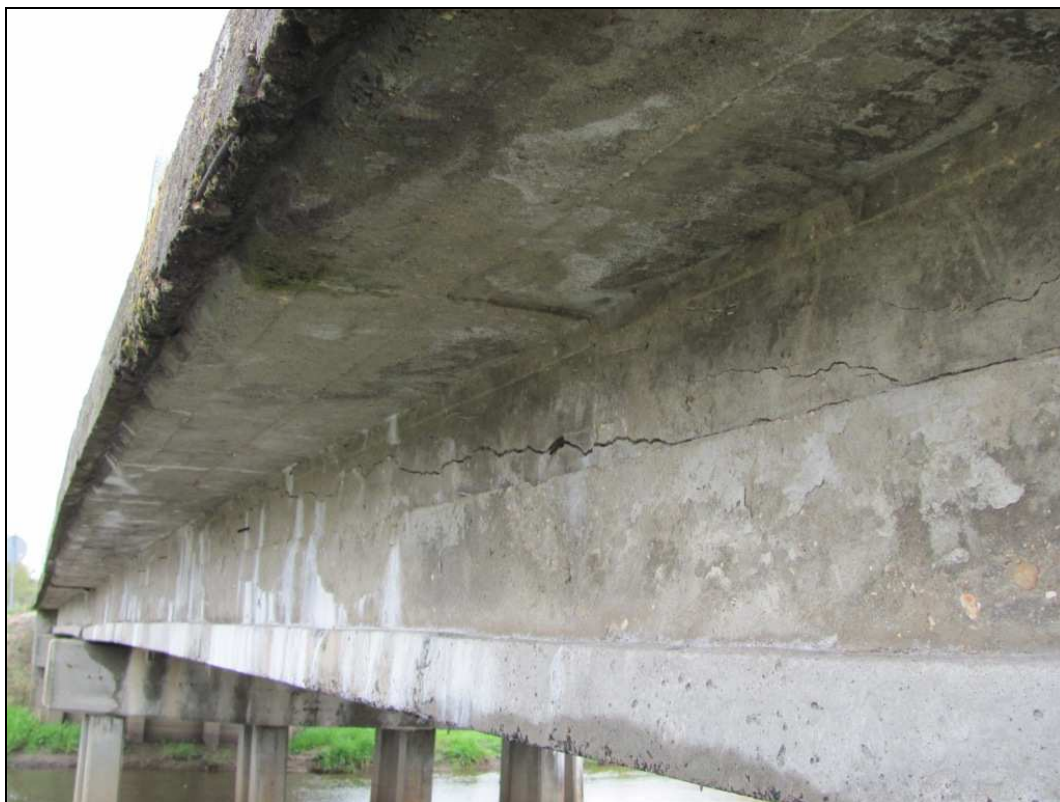
Zdj.15 Konstrukcja nośna - widoczne podłużne pęknięcie na bocznej powierzchni belki oraz osady i wykwyty.

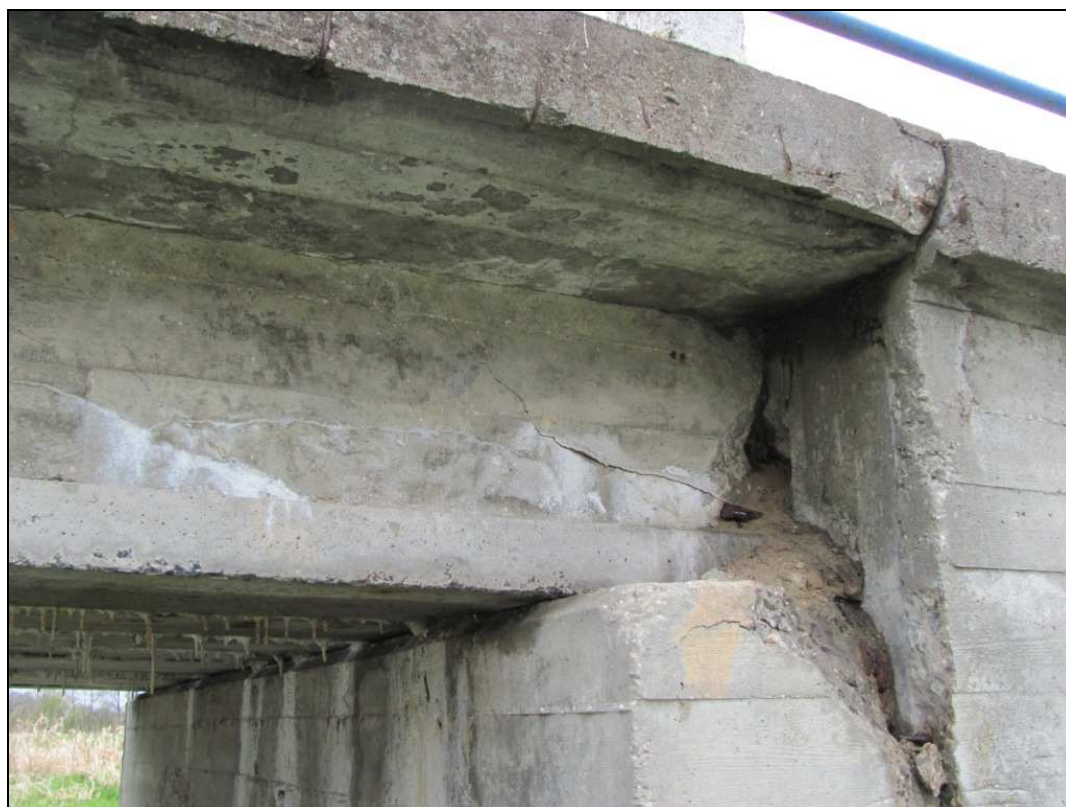
Zdj.16 Konstrukcja nośna - widoczne pęknięcia i ubytki betonu na bocznej powierzchni belki. Widoczne również zanieczyszczenie ławy podłożyskowej i strefy dylatacyjnej.

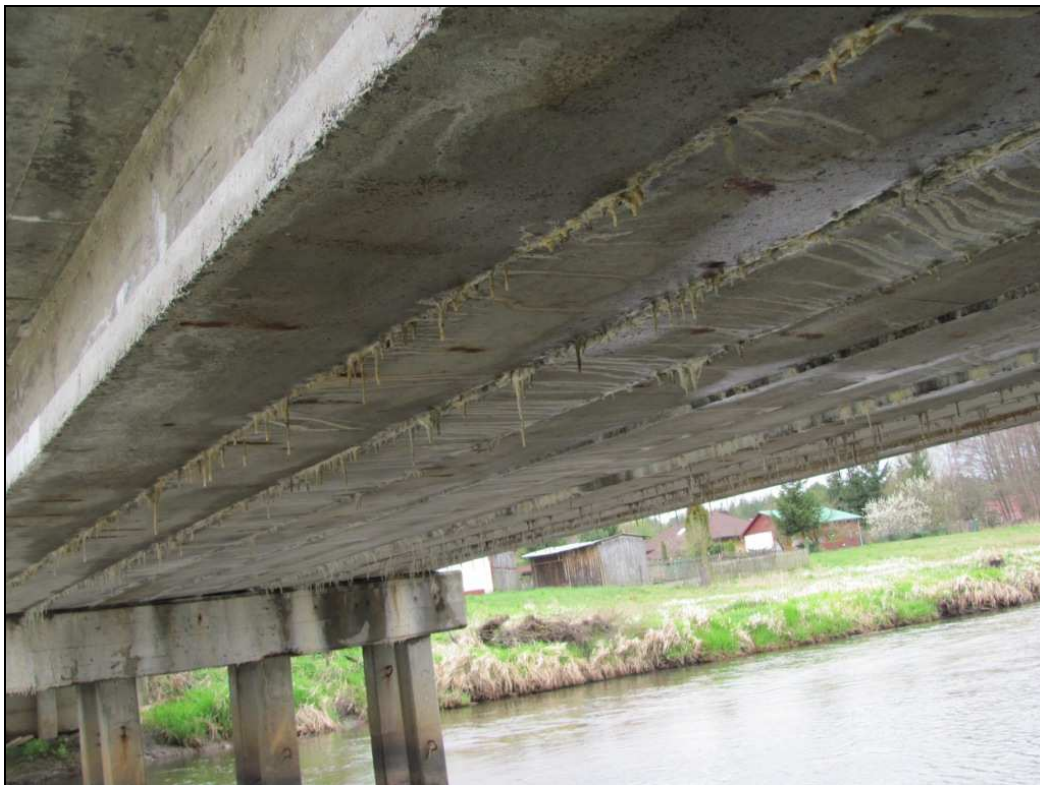
Zdj.17 Konstrukcja nośna - widoczen przecieki, wykwity i stłakatyty pomiędzy belkami prefabrykowanymi.

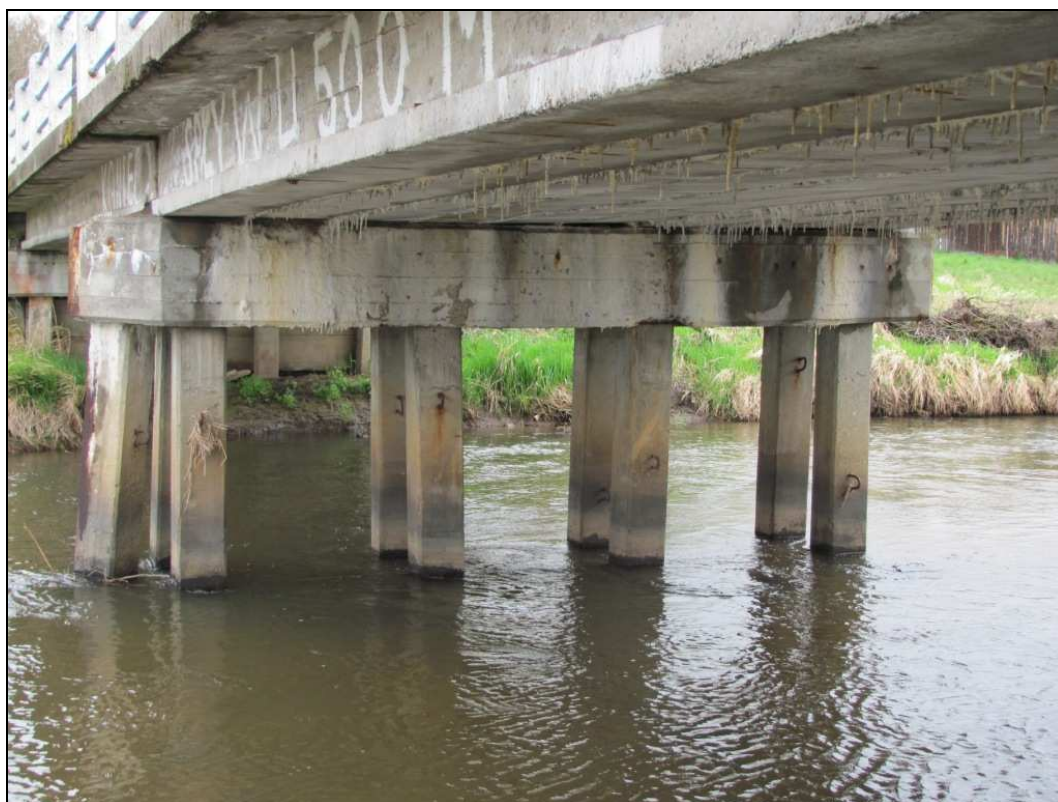
Zdj.18 Podpora pośrednia - widoczne rozległe przecieki, osady i wykwity na oczeple (na skutek przecieków wody przez nieszczelne zabezpieczenie szczeliny dylatacyjnej). Ponadto widoczne osady na filarach (związane z poziomem wody w rzece).

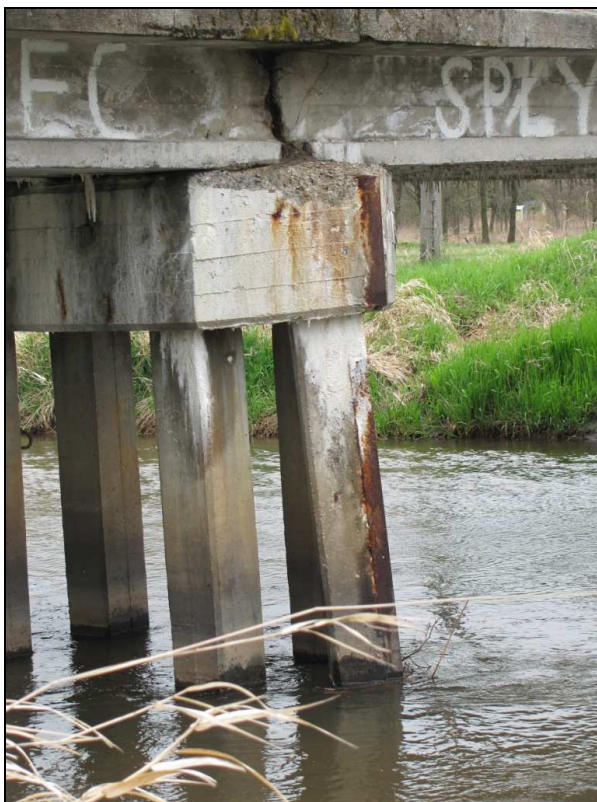
Zdj.19 Podpora pośrednia - widoczna korozja, ubytki betonu oczepu filara, spowodowane systematycznym zalewaniem wodą. Korozja kątownika stalowego.

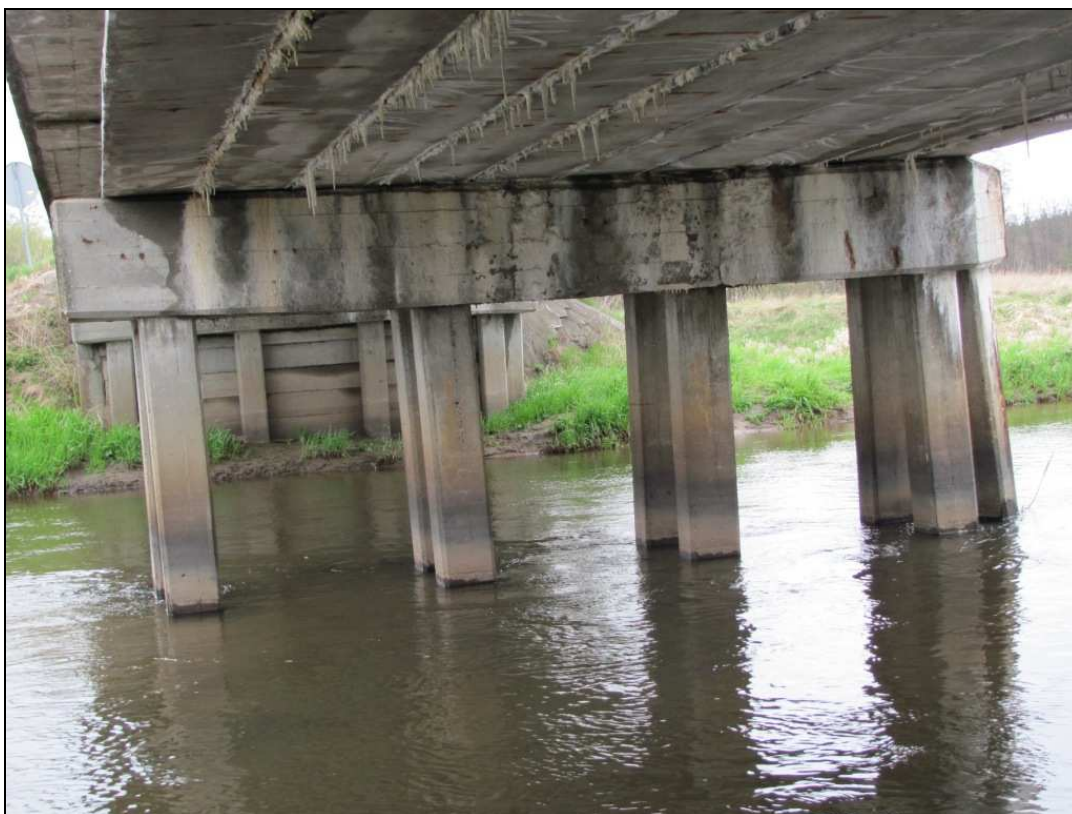
Zdj.20 Podpora pośrednia - widoczne osady i wykwyty na oczepie, osady (związane z poziomem wody w rzece) na filarach.

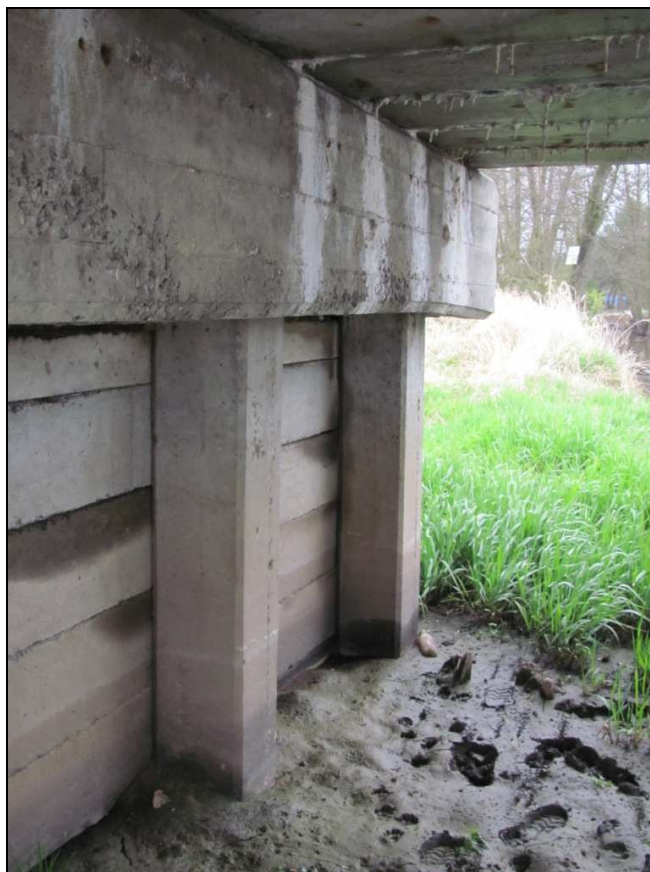
Zdj.21 Przyczółek prawobrzeżny - widoczne osady i wykwyty, zawilgocenia.

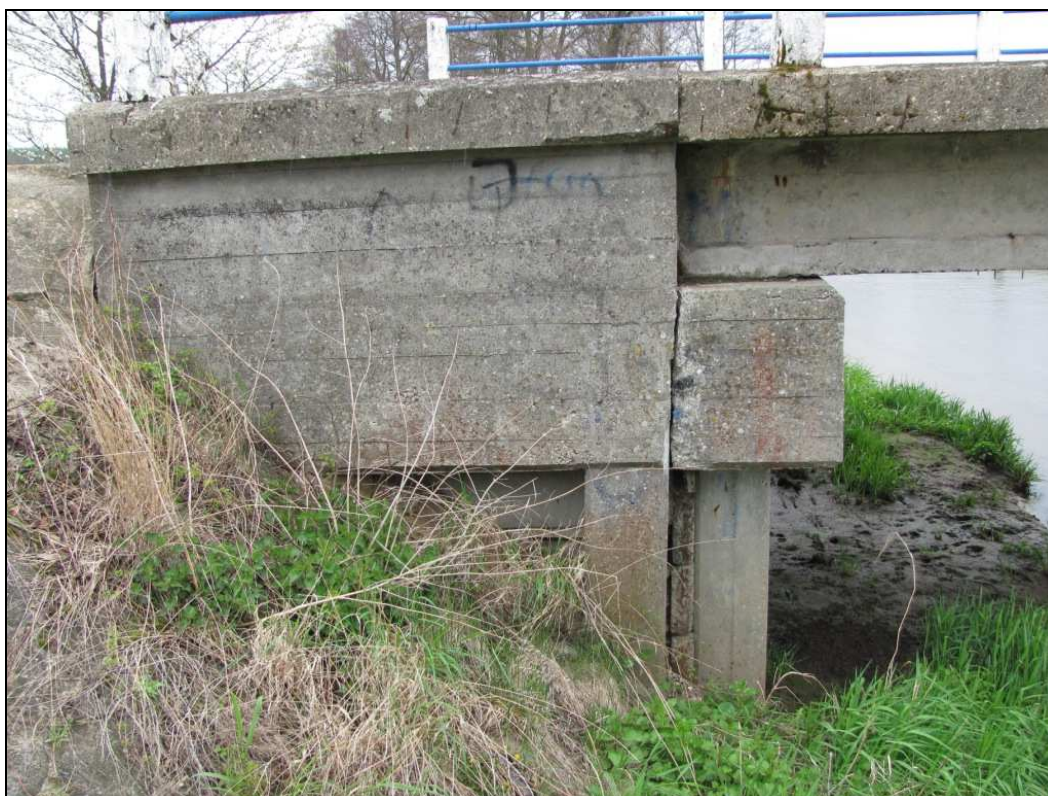
Zdj.22 Przyczółek prawobrzeżny - widoczne zanieczyszczenia (grafitti) oraz ubytki betonu.

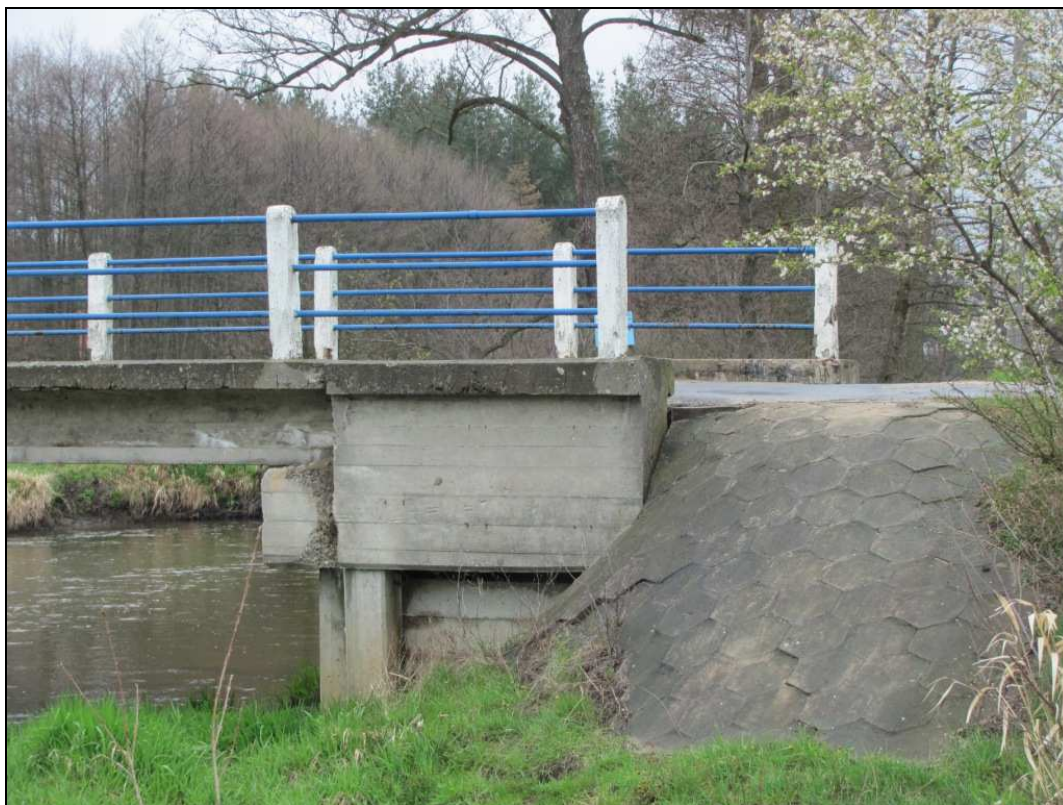
Zdj.23 Przyczółek prawobrzeżny - widoczne ubytki i korozja betonu. Ponadto deformacja umocnień stożka nasypu.

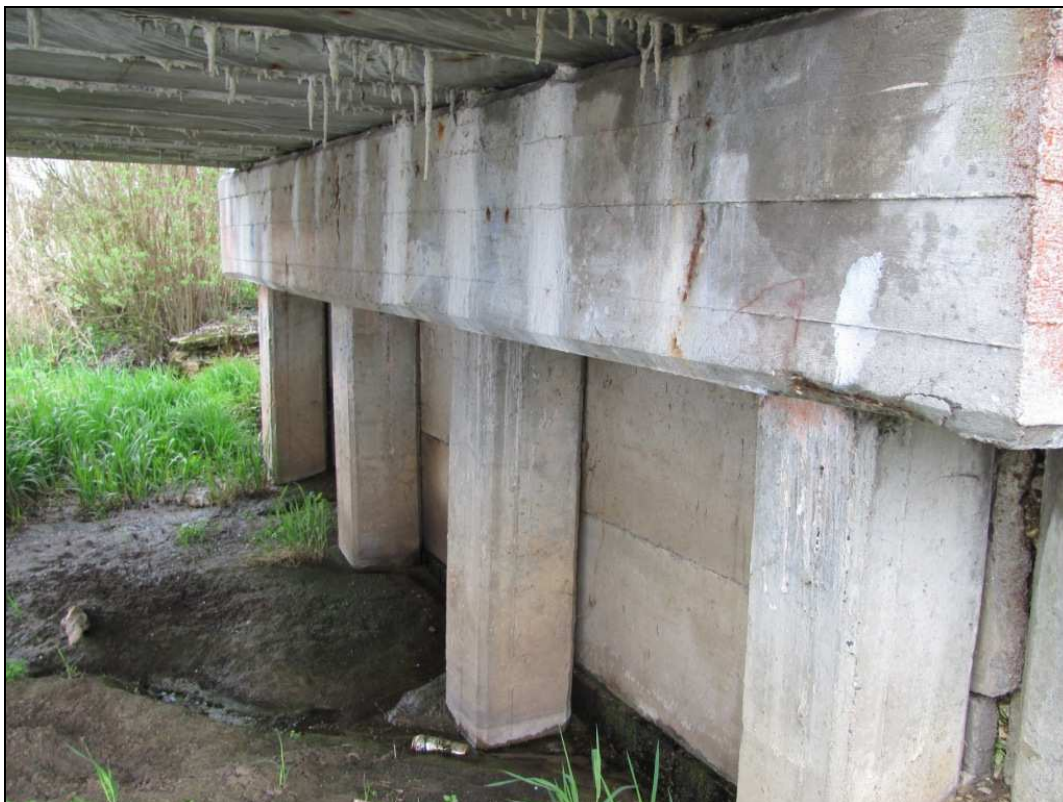
Zdj.24 Przyczółek lewobrzeżny - widoczne osady i wykwyty.

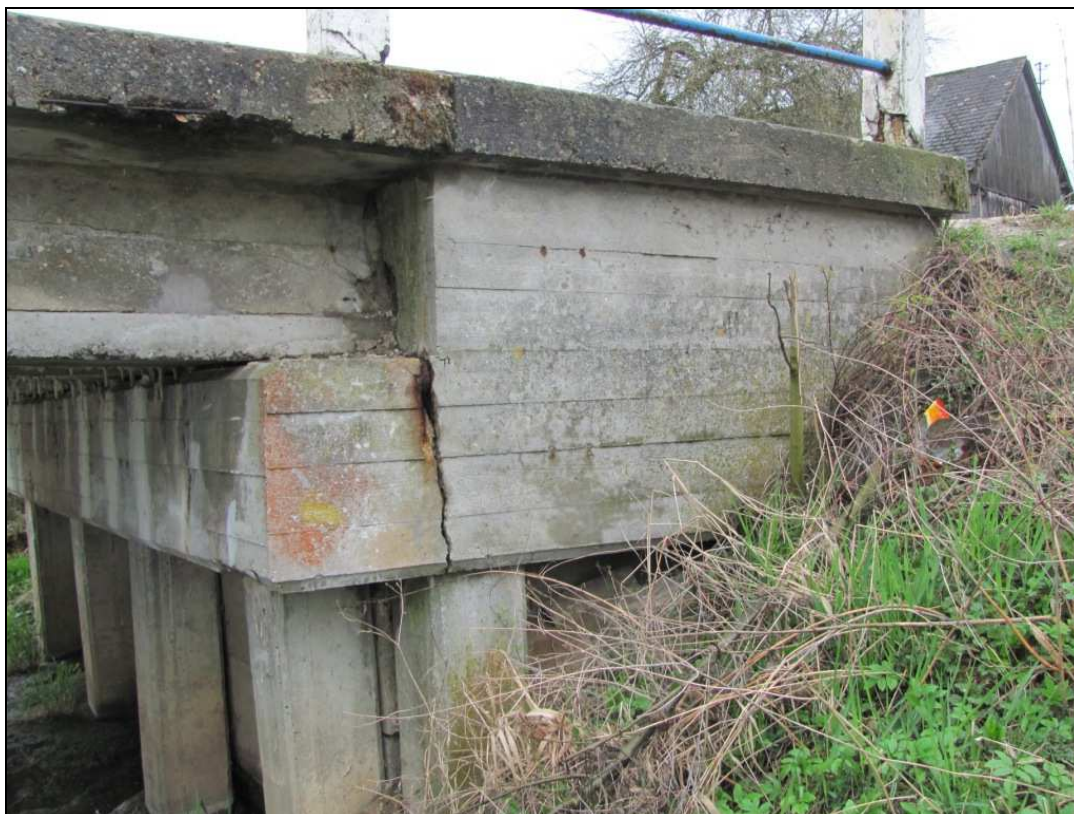
Zdj.25 Przyczółek lewobrzeżny - widoczne osady.

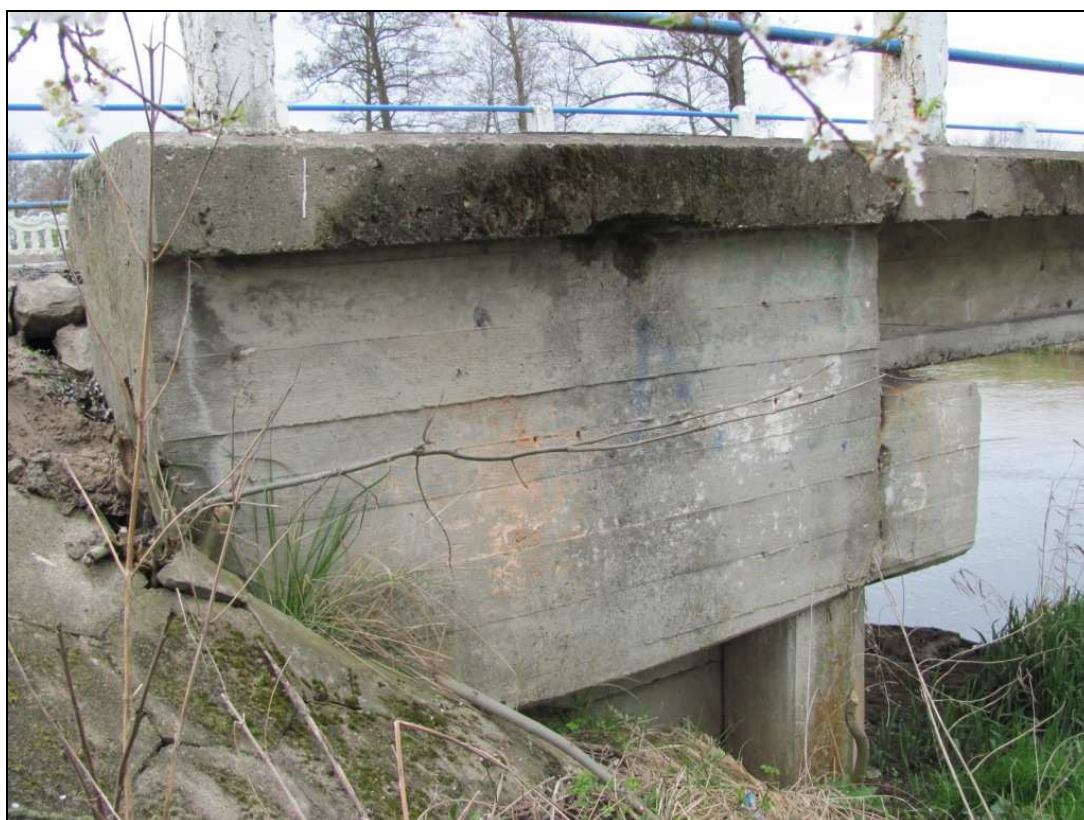
Zdj.26 Przyczółek lewobrzeżny - widoczne osady, odsłonięta końcówka skrzydła.

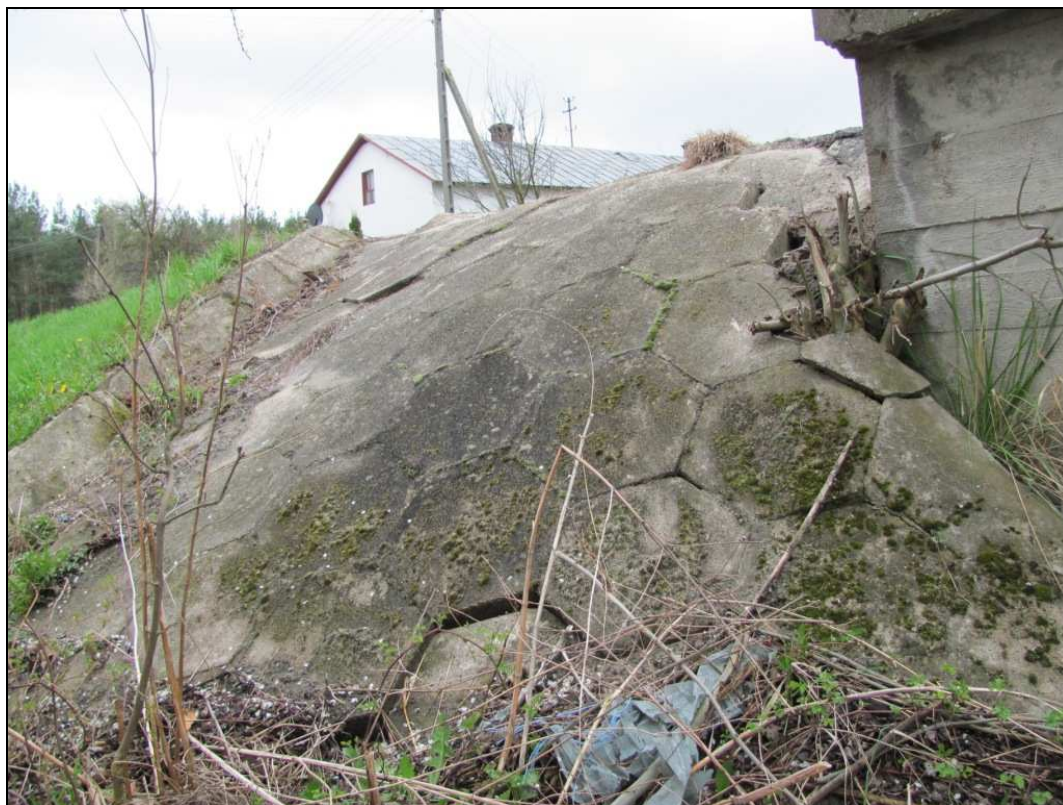
Całą przestrzeń pod mostem zajmuje rzeka Pilica, która rozlewa się (poszerza) w obrębie obiektu. Stożki przyczółków umocnione trylinką. Występują przemieszczenia elementów umocnień, deformacje oraz ubytki spoin między elementami. Stan przestrzeni podmostowej - niepokojący.

Zdj.27 Umocnienie stożka nasypu - widoczne przemieszczenia elementów, ubytki spoin pomiędzy elementami, wegetacja roślin.
