INWESTOR	POWIATOWY ZARZĄD DRÓG W ZAWIERCIU ul. Sienkiewicza 34 42-400 Zawiercie
ZADANIE	Przebudowa mostu na rzece Pilica w ciągu drogi powiatowej nr 1106 S relacji Gródek-Brzostek-Starzyny-Szczekociny w m. Przyłęk
RODZAJ OPRACOWANIA	OCENA STANU TECHNICZNEGO
OBIEKT	MOST DROGOWY NA RZECIE PILICA
UMOWA	19/DZ3/2014 z dnia 15.04.2014r.

Przedmiotem opracowania jest ocena stanu technicznego mostu na rzece Pilica w ciągu drogi powiatowej nr 1106S w miejscowości Przyłęk (gmina Szczekociny).

ZAŁĄCZNIK NR II.A

DOKUMENTACJA FOTOGRAFICZNA
STANU ISTNIEJĄCEGO
z dnia 15.04.2014r.

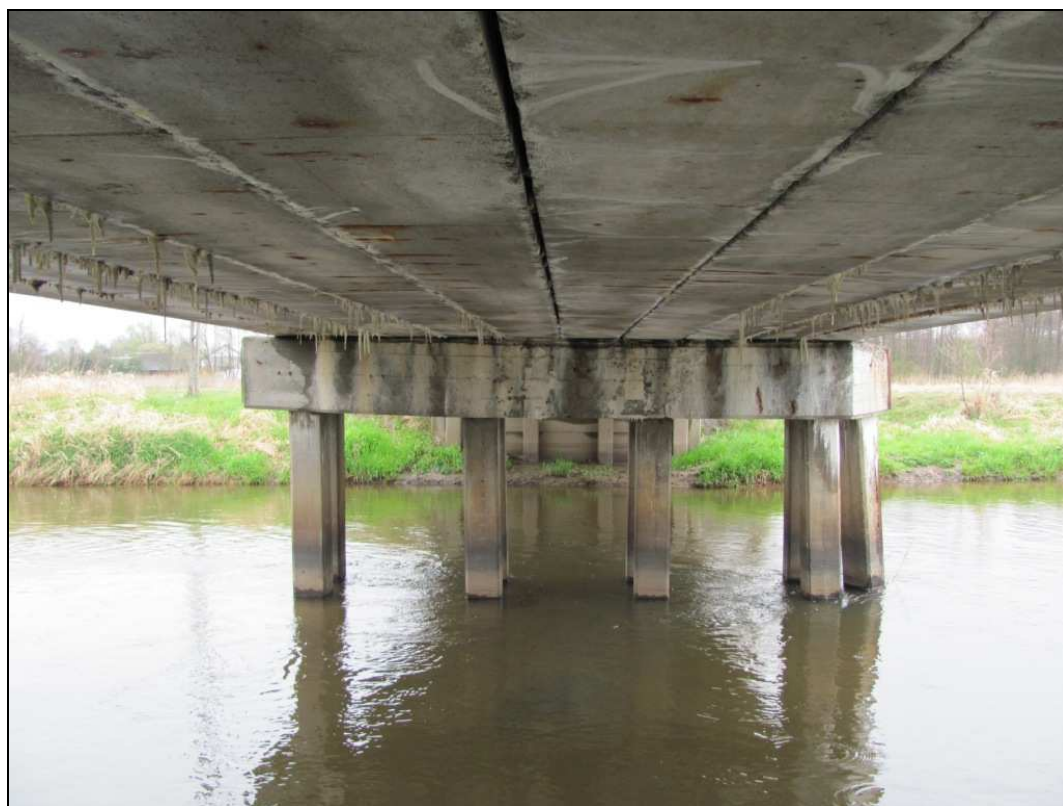
Zdj.4 Przestrzeń podmostowa.

Całą przestrzeń pod mostem zajmuje rzeka Pilica, która rozlewa się (poszerza) w obrębie obiektu. Stożki przyczółków umocnione trylinką. Występują przemieszczenia elementów umocnień, deformacje oraz ubytki spoin między elementami. Stan przestrzeni podmostowej - niepokojący.
